Under år 1963 har flera olyckor inträffat, som berott på obetänksamhet, glömska eller som haft sin grund i att föreskrifter ej följts. Här nedan lämnas en redogörelse för några sådana olyckor.

Olyckor i
säkerhets-
tjänst

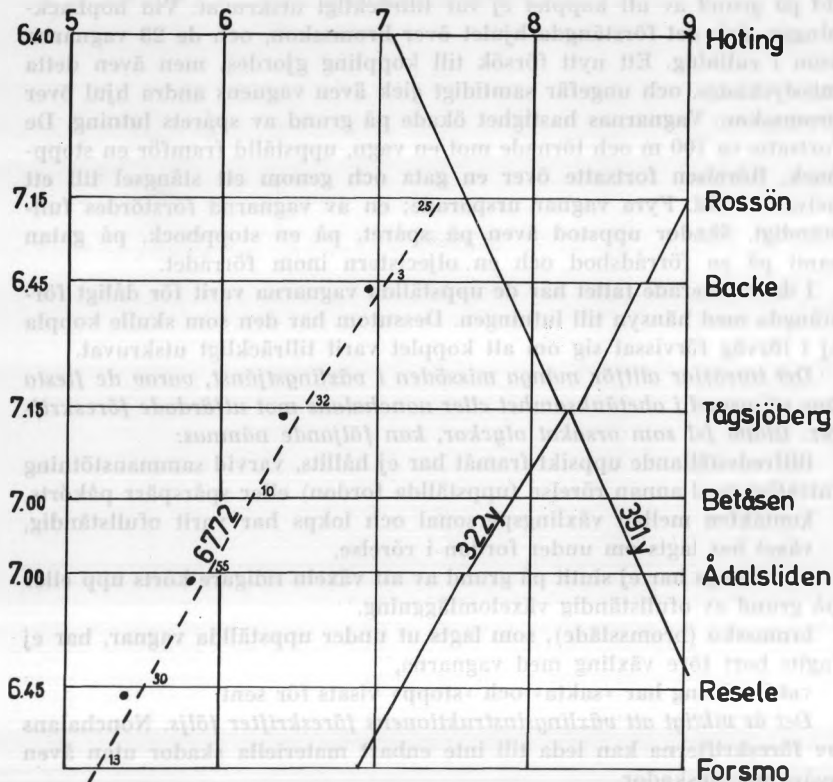
3. Småfordonsfärder

Bstr Backe—Tågsjöberg 19 oktober. Vid personaltransport sammanstötte ett B-fordon med extratåg 6772, som anordnats sträckan Långsele—Rossön på S4. Vid sammanstötningen dödades en banarbetare och skadades en annan svårt.

Bevakningsförhållanden m m. Tkl Backe och Resele hade ej erhållit S4 för 6772, eftersom stationerna var obevakade, när denna telefonerades ut den 18 oktober.

Den normala tidpunkten (enligt sektionsorder) för återupptagandet av bevakningen på resp stationer har angetts i vänstra kanten på figuren. Tkl Ådalsliden var dock i tjänst redan kl 6.00 och Betåsen var bevakad för tåg 6772.

Ådalsliden fick av Betåsen »6772 in i Betåsen» och anmälde »fri genomfart i Ådalsliden återkallas» strax före kl 6.40. Tkl anmälde där- efter felaktigt till fjtkl »klart 322 till Ådalsliden». Klart-anmälan återkallades dock, när Resele blivit bevakad.

Resele ringde kl 6.40 till fjtkl och frågade om tåg 321 (normalt det sista tåg, för vilket Resele är obevakad) inkommit till Forsmo, och fick detta bekräftat. Resele skulle enligt säo § 48: 5, första stycket, i stället ha frågat hur tågläget var. Resele anmälde därefter till fjtkl »fri genomfart i Resele återkallas» och »klart 322 till Resele». I samband härmed meddelade fjtkl, att tkl Ådalsliden felaktigt lämnat klart-anmälan för tåg 322 till Ådalsliden. Efter samtalet med fjtkl ställde tkl Resele infartssignalerna till »stopp». Den föreskrivna ordningsföljden enligt säo § 48: 5 hade alltså ej följts av tkl Resele. Omkring kl 7.00 anmälde tkl Resele »fri genomfart i Resele återkallas» till tkl Ådalsliden.

Reseles förfrågan om tåg 321 inkommit i Forsmo, uppfattades av fjtkl ej som en förfrågan om tågläget enligt säo § 48: 5, första stycket. Fjtkl förutsatte, att Resele kände till tåg 6772 och av Ådalsliden fått »6772 in i Betåsen».

Anmälan av B-fordonsfärden. B-fordonsföraren ringde omkring kl 6.40 från en dressinbod i Backe upprepade gånger till Hoting utan att få svar. Utanför dressinboden mötte han den blivande tkl i Backe, som var på väg till stationshuset. Han nämnde den planerade färden, dock utan att avse detta som en anmälan enligt säo § 33: 2. Han fick ej heller något svar, som kunde uppfattas som en mottagen anmälan. B-fordonsföraren ringde därefter (kl 6.44) till tkl Resele och anmälde B-fordonsfärd Backe—Betåsen kl 6.40—7.00. Han fick underrättelsen »Intet». B-fordonsförarens anmälan till Resele kom efter tkl Resele samtal med fjtkl; tkl Resele hade dock ännu ej ställt båda infartssignalerna till »stopp» och hade ej anmält »fri genomfart i Resele återkallas» till tkl Ådalsliden. B-fordonsföraren försökte efter samtalet med tkl Resele ej nå vare sig tkl Hoting eller Backe för anmälan.

Av vikt är att småfordonsfärd anmäls enligt säo föreskrifter. B-fordonsfärd skall anmälas till tkl på båda gränsstationerna. Om B-fordons-

förare ej gör detta, kan det få ödesdigra konsekvenser, vilket ovan nämnda händelse visar.

När bevakningen tages upp på en station, som varit obebakad för tåg, skall den i såo § 48:5 angivna ordningsföljden iakttagas. Först sedan samtliga föreskrivna åtgärder vidtagits, är stationen åter bevakad. Att tkl skall ta reda på tågläget (de två första raderna i § 48:5) innebär ej att tkl skall fråga efter ett visst tåg, utan frågan skall i stället lyda »Hur är tågläget?».
