STATENS JÄRNVÄGARS PUBLIKATIONER

TEKNISK-EKONOMISK REDOGÖRELSE

DUBBELSPÅRSANLÄGGNINGEN  
ALINGSÅS—GÖTEBORG

#### Jordskredet vid Svartå grindar invid sjön Aspen mellan Jonsered och Lerum.

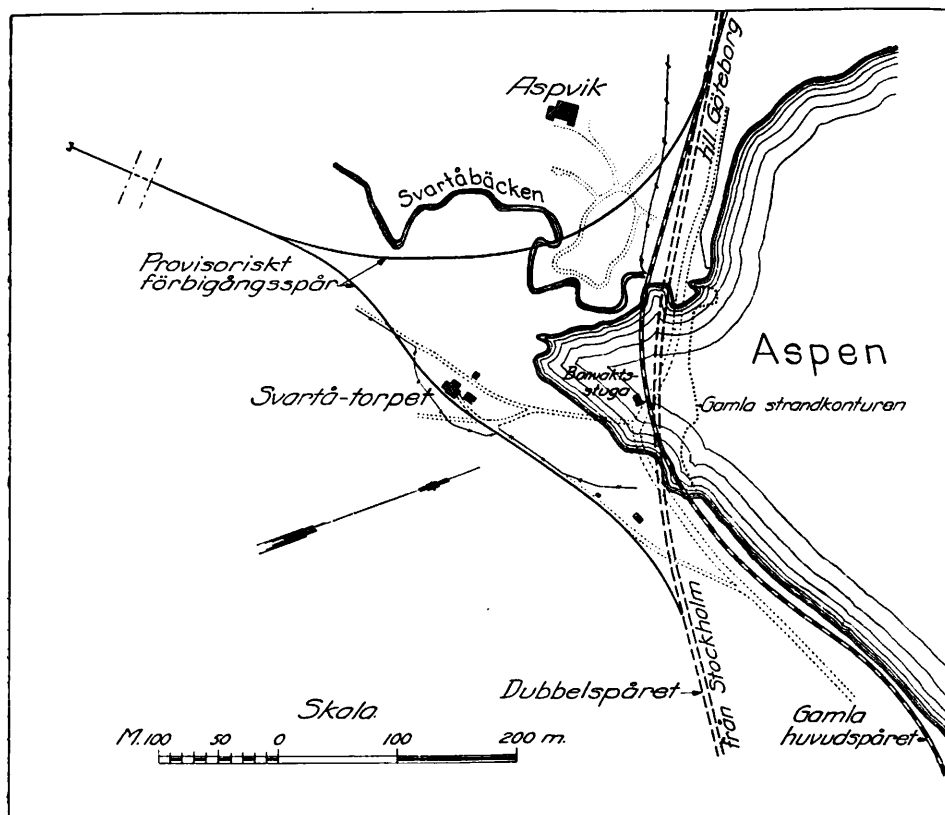
Fig. 3. Karta över rasplatsen.

Vid undersökningarna upprättades en karta i skalan 1:1000 över rasplatsen och dess omgivning; se fig. 3.

Genom skredet förstördes 185 m av järnvägslinjen, nämligen mellan 440,890 och 441,075 km. Åt söder sträckte sig skredet ungefär 200 m innanför Aspens strandlinje. Det utskridna området hade ovan Aspens yta en areal av nära 2 har. Under sjöytan blevo lerans övre lager — intill 11 m *under* den forna sjöbotten — utpressade från minst 3 à 4 har. Den utskridna massan omfattar approximativt 500 000 kbm, av vilka endast 90 000 à 100 000 kbm anstått ovan vattenytan. Raset har alltså till övervägande del varit ett undervattensskred. Lermassan har rutschat på ett flackt sluttande glidplan (lutning 1 : 10) samt på sjöbotten. Glidplanet har till stor del utgjorts av lerans genom sandinlagring något mera hållfasta bottenskikt. Längs östra stranden av den genom skredet uppkomna viken når glidplanet upp över Aspens yta, och å detsamma kunde, innan skredkanten avsläntats, iakttagas tydliga refflor, angivande vägen för den utglidna lermassan.

1. Rörelsen har börjat på den punkt, där enkelspåret, flankerat av de båda stödjemurarna, korsades av dubbelspåret.

Den fasta grunden utanför korsningspunkten mellan enkel- och dubbelspåret företer ett ganska hastigt fall, uppgående ända till 1:2,5 ut mot Aspen.

Utöver det tryck, den ovan Aspens nivå liggande lermassan utövade på sitt underlag, hade småningom tillkommit trycket av landsvägen, av resterna av 1850-talets övergivna järnvägsbank, av enkelspårets bank och till sist, men på grund av storleken viktigast, dubbelspårsbanken och de i samband med denna stående anläggningarna, varav de nytillförda massorna vägde omkring 10 000 ton såsom förut är anförd.

Denna belastning uppbars av en högst 2 å 3 m mäktig skorpa av torr, fast lera, vilande på en intill 14 m mäktig bädd av vattendränkt lera av plastisk eller svårflytande konsistens. När torrskorpan brast måste denna lera, såvida fritt avlopp förefanns, pressas undan, vilket bekräftas av lermassans nuvarande läge flera hundra meter ut i sjön.

Att just belastningen måste hava varit skredets viktigaste orsak, framgår ytterligare därav, att detsamma begynnelsepunkt och platsen för den starkaste lokala belastningen (stödjemurarna och den delvis till full höjd utfyllda banken) sammanfalla. Såsom redan påpekats, var *det fasta underlagets lutning utåt sjön rätt betydlig* under denna punkt, en omständighet, som givetvis underlättade lerans utglidning.

Att skredets närmaste yttre anledning var anläggandet av den tunga dubbelspårsbanken synes obestridligt.

Av vad sålunda anförts, hujder försiktigheten, att *leran före bankens utfyllande bortskaffas* från ett eller annat tiotal meter brett, långsgående bälte inom bankens *västra* del. Med hänsyn till den av underlagets starkare lutning framkallade större utglidningsrisken i bankens *östra* ände bör även här *leran bortschaktas*, nämligen inom större delen av området norr om dubbelspåret mittlinje. Inom detta område bör *bankens understa del* i största möjliga omfattning *bestå av sprängsten*. Dessutom bör *bankens bas här utläggas med sprängsten längre åt norr än släntprofilen egentligen kräver*. Sprängstenslaget avser att öka friktionen mellan bankens bas och underlaget. Slutligen bör vattnet i den nybildade viken innanför banken beredas fritt avlopp till Aspens lågvattennivå, så att vattentryck med åtföljande ström tvärs igenom den utfyllda jorden icke uppstår.
