(Nedanstående uppgifter som berör driftläge och vidtagna åtgärder på nyårsafton har lämnats av ledningsmästare Karlsson i Nässjö)

3. Störningen

4. Skadornas omfattning

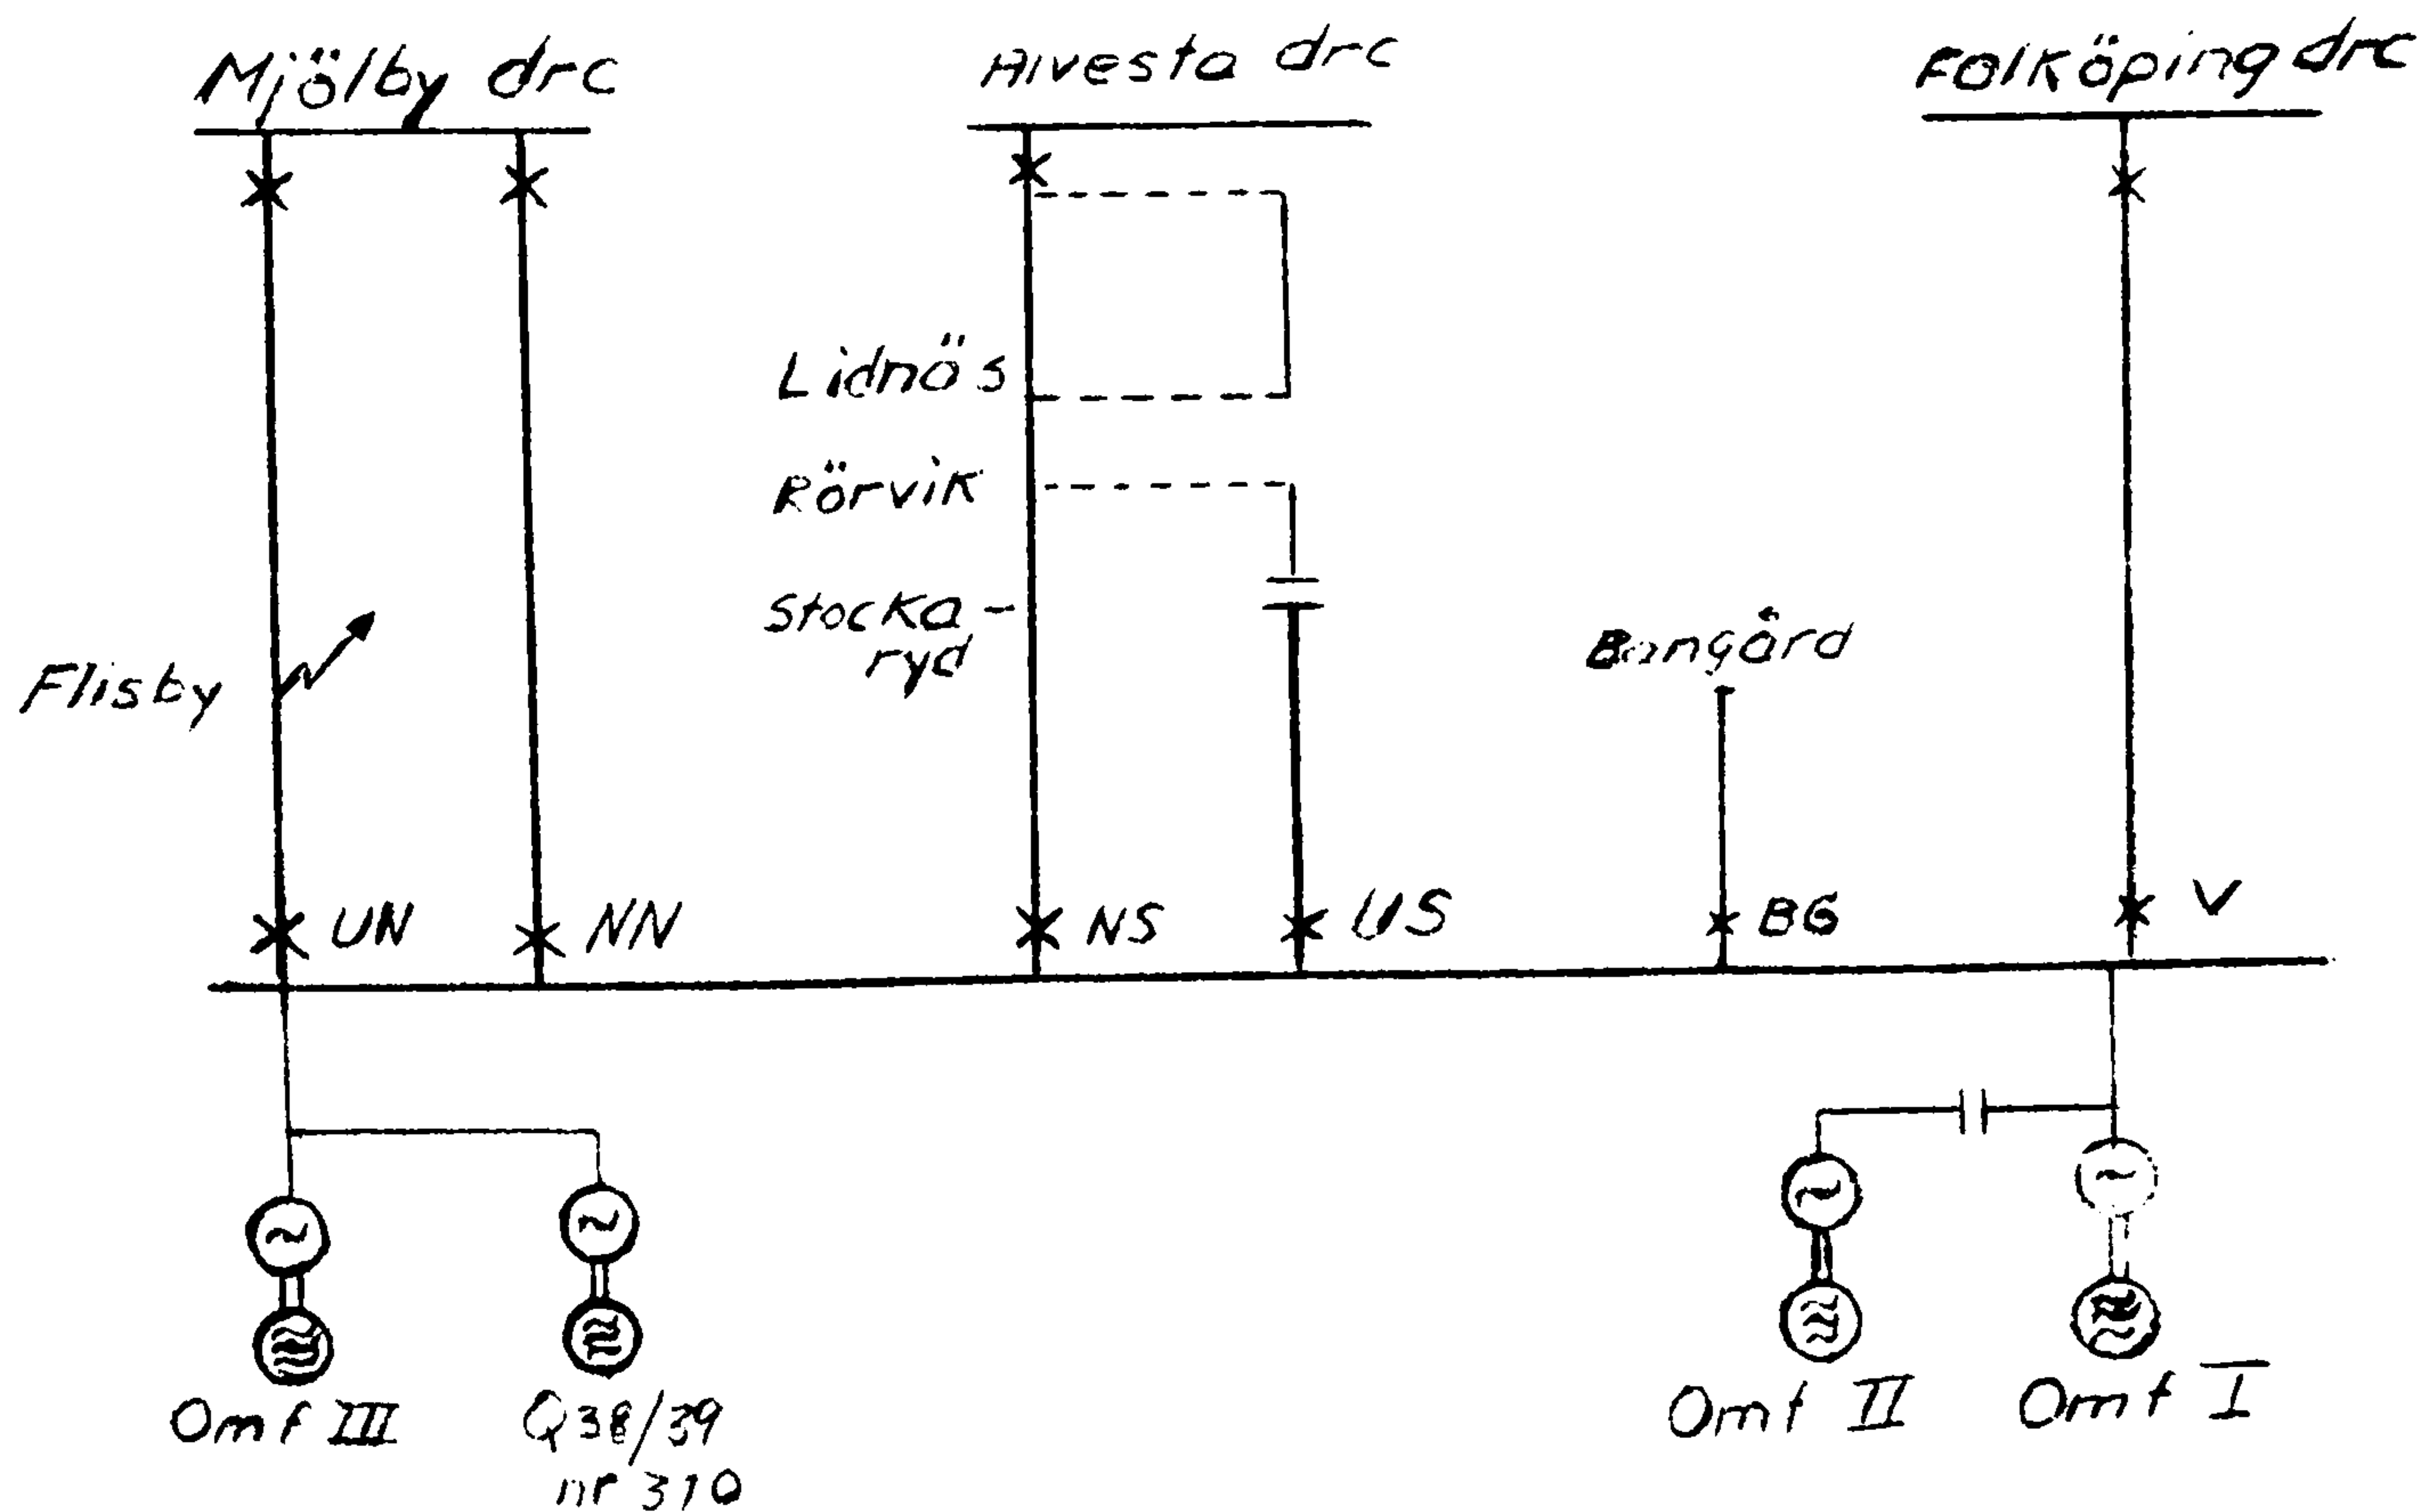
Stationen hade tre maskiner i drift, 2 stationära samt Q38/Q39 nr 310. Matningsförhållandena voro normala enligt nedanstående skiss:
