Organ für die Fortschritte des Eisenbahnwesens

Festigkeits- und Zerstörungsversuche an Wagenkästen.

Von Oberreichsbahnrat Otto Taschinger, München.

Nach einem im Wagenbau-Fachausschuß des VMEV. gehaltenen Vortrag.

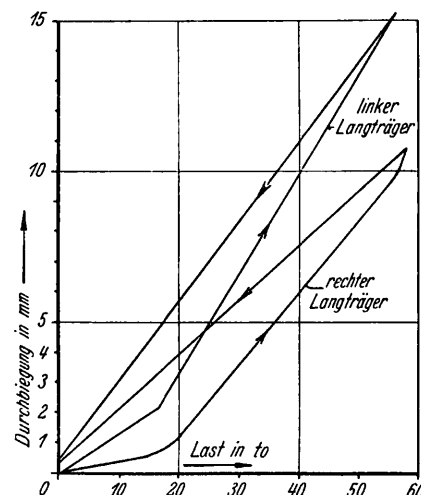
Abb. 11. Durchbiegung der Langträger bei Belastung bis zur bleibenden Verformung.

gestell-Langträger bei der Be- und Entlastung bildlich dargestellt. Die im Verhältnis etwas größere spezifische Durchbiegung bei dem zweiten Belastungsversuch ist darauf zurückzuführen, daß dabei die Mitte stärker und die beiden Überhänge etwas weniger belastet wurden als beim ersten Versuch. Bei der größten Prüflast von 56500 kg bog sich der rechte Unter-

gestell-Langträger um 10,8 mm, der linke Langträger um 15,3 mm, das Untergestell also im Mittel um 13 mm, nach unten durch. Da das Untergestell nach vollkommener Entlastung wieder in seine Ausgangslage zurückging, war die Durchbiegung des Untergestelles trotz der außergewöhnlichen Belastung nur eine elastische.

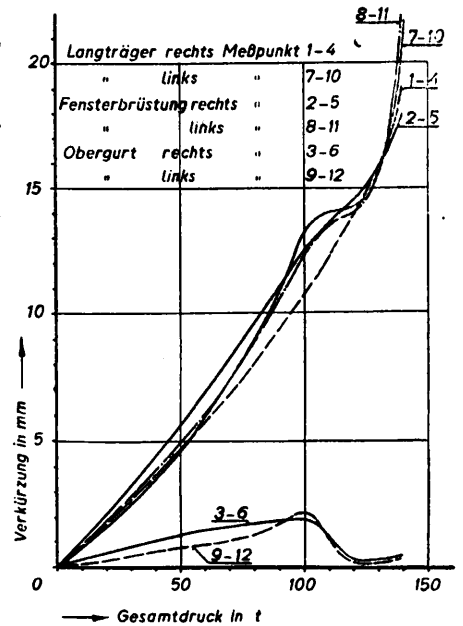
Abb. 14. Verkürzung des Wagenkastens beim Druckversuch.

formt. Aus Abb. 14 ist ersichtlich, daß bei 2×25 t Pufferdruck die Untergestell-Langträger sich um etwa 4,8 mm, die Fensterbrüstung um etwa 5,1 mm und der Obergurt um etwa 1 mm sich elastisch verkürzten. Um die bei diesen Pufferdrücken auftretenden Spannungen messen zu können, wurden nach Abb. 13 an verschiedenen Stellen acht Maßhaken-Spannungsmesser angeordnet. Die auf dem Seitenwandblech vorgesehenen Meßstellen 1 bis 4 befinden sich in Wagenkastenmitte, und zwar Meßstelle 1 am Untergestell-Langträger, Meßstelle 2 in Mitte des unteren Seitenwandbleches, Meßstelle 3 an der Fensterbrüstung und Meßstelle 4 am Dachlangrahmen. Außerdem wurden vier weitere Meßstellen (5, 6, 7, 8) auf dem Wellblechfußboden ebenfalls in Wagenkastenmitte angeordnet um bei dem Versuchswagen ermitteln zu können, in welchem Maß sich das Wellblech an der Druckaufnahme beteiligt. Die gemessenen Spannungen sind in Abb. 15 als Funktion der Pufferdrücke graphisch dargestellt. Betrachtet man die Meßstellen am Untergestell, also die Meßpunkte 1, 5, 8, 6 und 7, so sind hier bei zweimal 25 t Pufferdruck folgende Druckspannungen ermittelt worden, die in nachfolgender Übersicht zusammengestellt sind:

Wagensseite	Verkürzung in mm		
	Langträger	Fensterbrüstung	Dachlangrahmen
Rechts	19,1	~ 18,0	~ 0,5
Links	20,6	~ 20,8	~ 0,4

Die graphische Darstellung läßt aus dem Verlauf aller Linien erkennen, daß im Druckbereich von $2 \times 60 = 120$ t an einer Stelle des Untergurtes eine bleibende Verformung eingetreten war. Eine genaue Untersuchung des Untergestelles

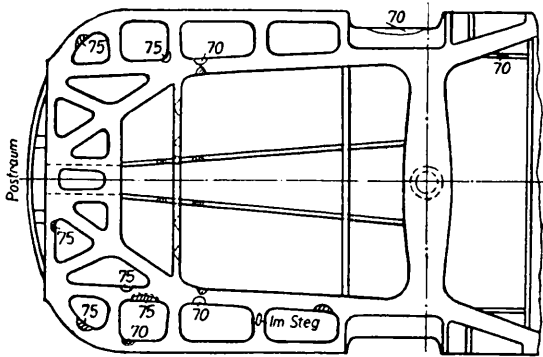
Abb. 16. Schäden am Untergestell beim Druckversuch.

bestätigte diese Annahme. Auf der Postraumseite waren im Überhang des Untergestelles an vielen Stellen Trägerflansche eingeknickt. Bei weiterer Steigerung des Druckes vergrößerten sich die Einknickungen und es traten neue hinzu. In Abb. 16

sind alle Schäden des Untergestelles aufgezeichnet. Die Einknickungen traten an den Gurtblechen auf, und zwar an den Aussparungen. Als Hauptursache von dieser Art des Abknickens wird anzusehen sein, daß die Langträger wegen der geringen Fußbodenhöhe hinter dem Drehzapfen zu der höher liegenden Pufferbohle nach oben gebogen werden mußten. Dadurch entsteht beim Drücken gegen die Puffer, wie aus Abb. 17 zu ersehen ist, ein Biegemoment $P \cdot l$, das die Untergestell-Langträger stark beansprucht. Auch am anderen Wagenende waren im Untergestell leichte Schäden aufgetreten.

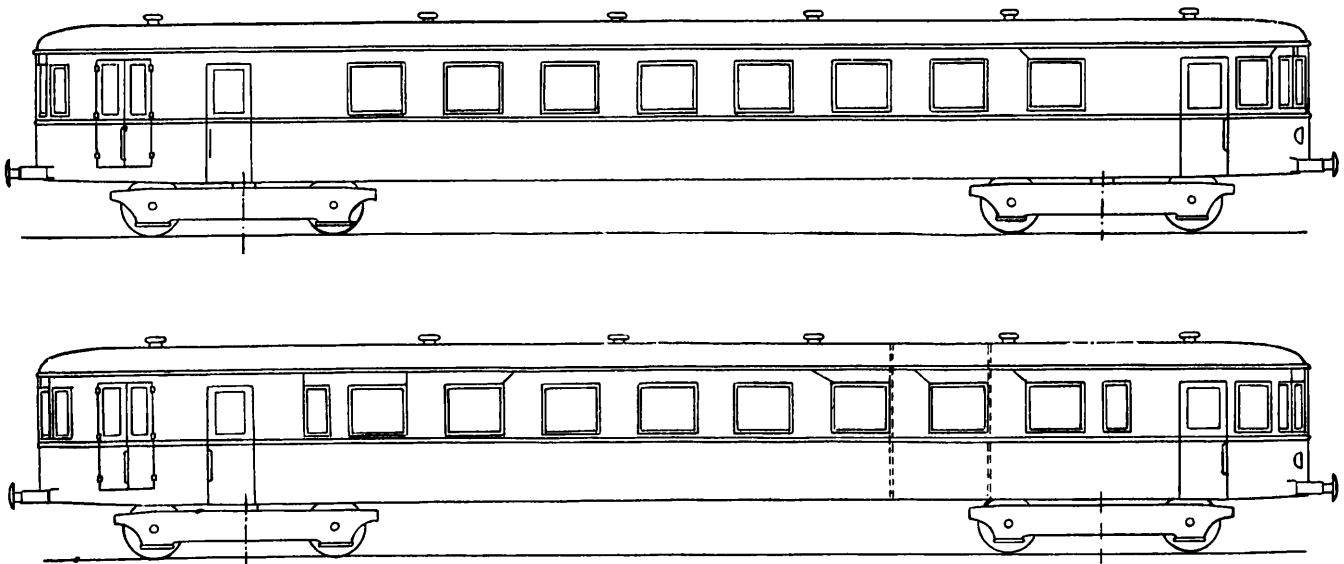
Abb. 21. Anrisse beim Schwingerversuch.

nach Abb. 20 durch Einschweißen von Blechen verstärkt. Die oberen Querstreben zwischen den Seitenwänden rissen wiederholt. Weiterhin traten im Laufe der Versuche an einem Untergestellquerträger, an dem der Schwinger befestigt war, Anrisse auf. Diesen Schäden ist aber keine Bedeutung beizumessen, da dieser Querträger durch den unmittelbaren Kraftangriff stärker als andere Bauteile beansprucht wurde. Nach rund 59 Std., also $59 \cdot 30600 = 1805400$ Hüben traten die ersten Schäden ein, die auf Ermüdungserscheinungen des Baustoffes schließen lassen. Es rissen eine größere Anzahl von Fensterecken und eine Seitenwandsäule neben dem dritten Fenster des Führerstandes ein (Abb. 21).

Bemerkenswert ist vor allem, daß fast alle oberen Ecken der Führerstands Fenster einrissen und die oberen und unteren Ecken der drei Seitenwandfenster (auf der Abortseite) über bzw. in der Nähe des Hauptquerträgeranschlusses an die

Seitenwand, also im Bereich der Querkräfte. Der Versuch zeigt deutlich die Ermüdungserscheinungen an solchen Stellen, wo eine plötzliche Änderung des Kraftflusses auftritt. Dieser Anrißgefahr kann, wenn man überflüssigen Baustoff vermeiden will, bei der Dünoblechbauweise nur dadurch begegnet werden, daß man die Fensterecken abrundet. Mit Rücksicht auf diese Anrißgefahr ist es auch notwendig, beim statischen Belastungsversuch die in diesen Fensterecken auftretenden Spannungen genau durch Messung festzustellen. Außer den bereits angegebenen Anrissen sind solche noch an den Ausschnitten beim Hauptquerträger aufgetreten.

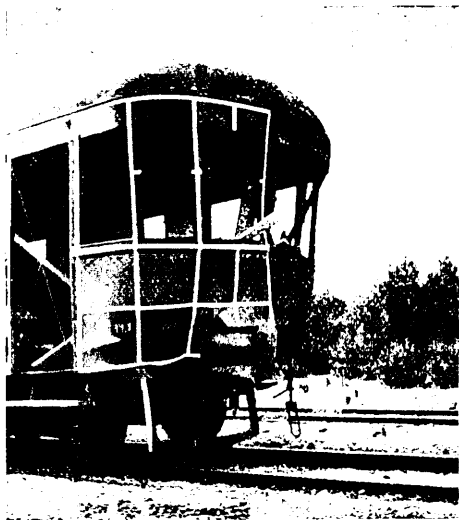
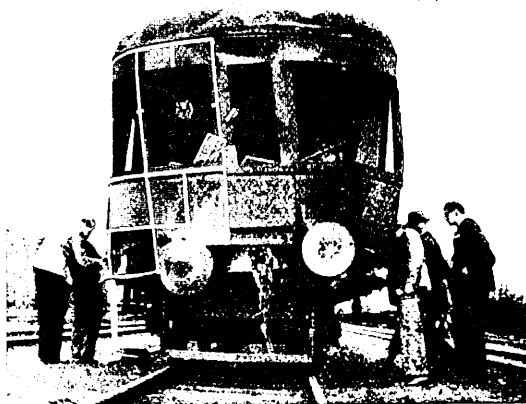
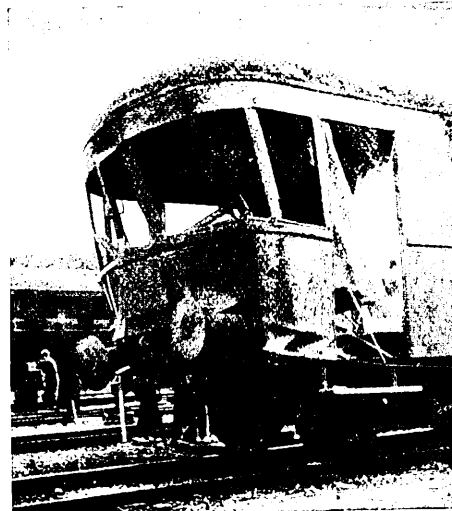
um die bei Unfällen bei hohen Fahrgeschwindigkeiten zu er-
wartenden Zerstörungen im wesentlichen feststellen zu können.
Die beim Aufstoß eingetretenen Zerstörungen sind aus den
Abb. 26 bis 30 zu erkennen.

zum Teil sind sie auch gebrochen. Der Kopfträger wurde ebenfalls zerstört. Hinter dem ersten Querträger waren jedoch keinerlei nennenswerte Beschädigungen festzustellen. Es ist lediglich der Unterflansch der beiden Langträger an drei Stellen noch schwach ausgeknickt (Abb. 31). Der Wellblechfußboden selbst wurde nicht beschädigt. Lediglich die an den Enden

auf dem Querträger angeordneten Nieten wurden abgeschert. Der Versuch zeigt, daß es notwendig ist, den Wellblechfußboden mindestens an den beiden Enden und an den Stößen an das Untergestell anzuschweißen. Die in Leichtbauweise hergestellten Puffer sind bei diesem Aufstoß seitlich abgerutscht und sind, abgesehen von dem verbogenen gewölbten Puffersteller, nicht weiter beschädigt. Im Interesse der Schonung des Untergestells wären die Pufferhülsen noch leichter auszuführen, damit sich diese vor dem Untergestell verformen. Die Verformung müßte allerdings zentrisch stattfinden, damit ein Aufklettern des Wagens vermieden wird.

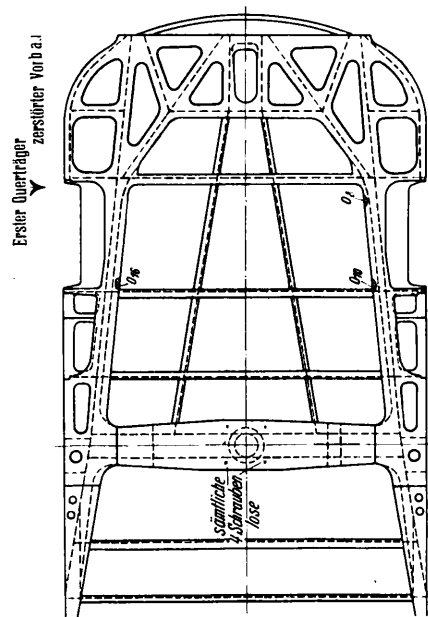
Abb. 31. Beschädigungen am Untergestell nach dem Aufstoß. Dach zeigte ebenfalls außer zwei sehr leichten Einbeulungen über der Führerstandsstirnwandtüre und einigen auch nur leichten Falten über dem (entgegengesetzt der Fahrtrichtung gesehen) rechten Einstieg, die in Abb. 28 zu erkennen sind, keine sonstigen Schäden auf.

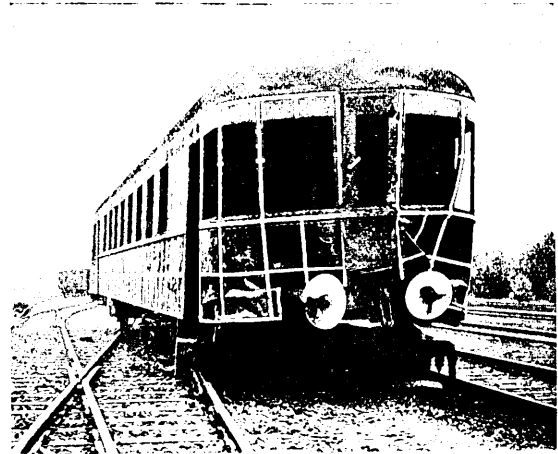
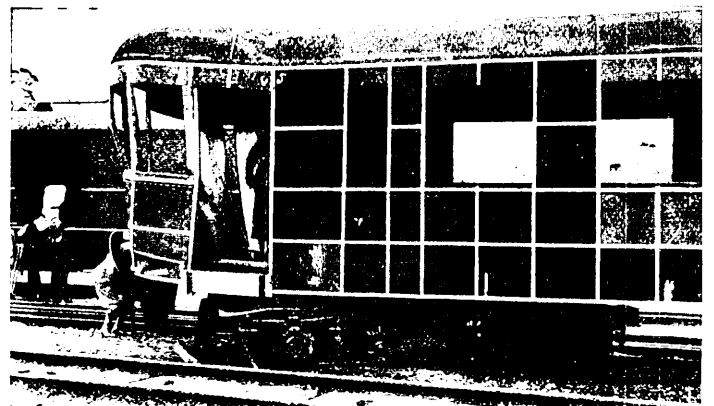
höhere Auflaufgeschwindigkeit wird dazu beigetragen haben.
Deutlich sichtbar wird dies durch die Wellen im unteren Teil
der Seitenwände, die in der Nähe des Hauptquerträgers am
stärksten sind und nach vorn und nach der Wagenmitte zu
abnehmen. Die hauptsächlichste Zerstörung fand in dem
Bereich des Untergestelles, jedoch nur bis zum ersten Querträger
statt; dahinter war sie nur noch gering und hinter dem Haupt-
querträger nur noch unwesentlich. Im Gegensatz zu dem ersten

Abb. 34. Auflaufversuch mit 50 km/h.

Auflaufversuch mit dem gleichen Wagenende sind allerdings
jetzt auch hinter dem Hauptquerträger leichtere Ausbeulungen
der Langträger eingetreten. Die auf dem Führerstandsende bei
dem Auflaufstoß mit 49 km/h Geschwindigkeit eingetretenen
Beschädigungen sind auf den Abb. 34 und 35 zu erkennen.
Nach Abschluß der Versuche wurden noch einige Längenmaße
und die Diagonalmaße der Einstiegtüren nachgemessen. Es
ergab sich dabei, daß der Wagen zwischen den Türen links (in

Abb. 35. Auflaufversuch mit 50 km/h.

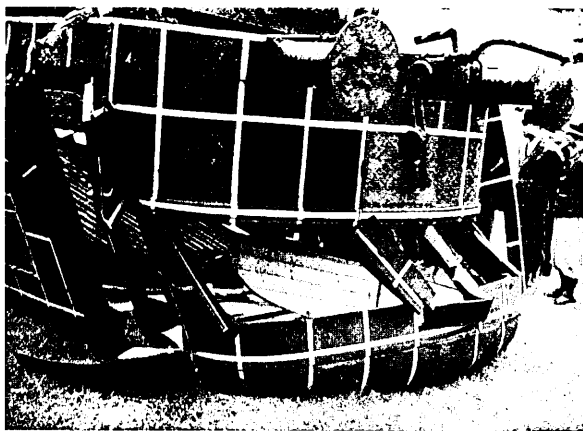
Abb. 41. Nach dem Absturz. Seitenansicht.

Abb. 42. Nach dem Absturz. Postraumende.

Stirnwänden waren die Stirnwandsäulen entweder ganz abgebrochen oder fast gänzlich weggeknickt. Der Fußboden war fast ganz vom Untergestell losgerissen. Nur in etwa Wagenmitte war er noch mit einem Querträger des Untergestells verbunden.

tiefer liegende Wiese mit dem Dach nach unten geschleudert. Erst bei diesem letzten Sturz traten die Hauptbeschädigungen des Wagens ein, die aus Abb. 41 und 42 ersichtlich sind. Die Innenausstattung war teilweise zertrümmert. Die Bänke

Der Versuch zeigte, daß der Wagenkasten für solche katastrophale Abstürze, allerdings erst nach viermaliger Umwälzung, noch nicht genügend ecksteif ist. Hierbei ist zu bemerken, daß die Beschädigungen geringer gewesen wären, wenn die an jeder Sitzbank angeordneten stählernen Haltestangen vom Wagenfußboden bis zum Dach durchgehend eingebaut gewesen wären. Außerdem ist zu berücksichtigen, daß der Steuerwagen zwei Großräume enthält, die nicht durch Zwischenwände, wie bei Abteilwagen, ausgesteift werden können. Eine kleine Ver-

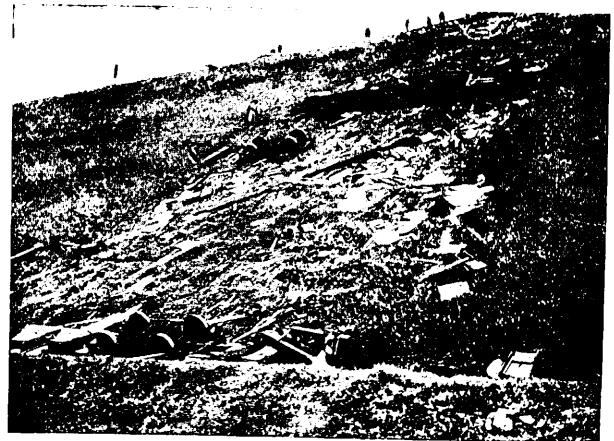
Abb. 45. D-Zugwagen nach dem Absturz.

Die anschließend durchgeführte Entgleisung des hölzernen D-Zugwagens ähnelte der des Rohbausteuerswagens. Er überschlug sich aber nur einmal, indem er sich so wie der Steuerwagen um seine Längsachse auf dem Böschungsboden abwälzte. Zunächst ließen sich keine Beschädigungen feststellen (Abb. 43). Als aber der Wagen nach der ersten Umdrehung auf seine Drehgestelle aufsetzte, brach der ganze Wagenkasten vollkommen auseinander (Abb. 44). Die Seitenwände blieben unterhalb der Fensterbrüstung noch zusammen und schlugen gemeinsam mit dem Untergestell noch um eine halbe Umdrehung um. Etwa auf halber Höhe der Böschung blieb dann das Untergestell mit den seitlich aufgeklappten Seitenwandteilen liegen. Die Trümmer der übrigen Wagenkastenteile zerstreuten sich über die ganze Böschung (siehe Abb. 45). Auch das Untergestell des Wagenkastens war an mehreren Stellen stark beschädigt.
