# Organ für die Fortschritte des Eisenbahnwesens

## Anbrüche an Trieb-, Steuer- und Beiwagen und ihre Auswertung für geschweißte Konstruktionen.

Von Oberreichsbahnrat Georg Mauerer, VDI.

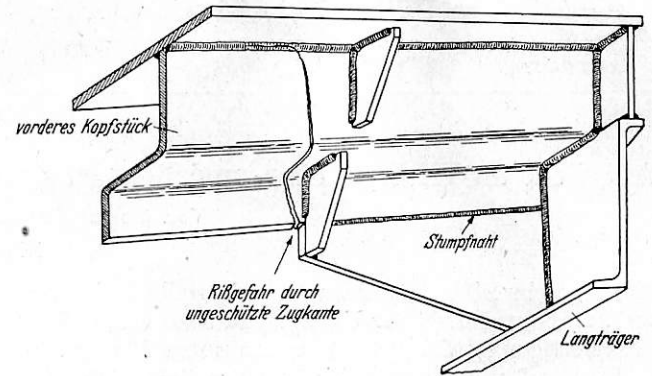
Der gefährlichste Anriß wurde am vorderen Kopfträger entdeckt (Bild 1 bis 4, Taf. 5, Schaden 13 und 14 und Textabb. 1 und 2). Hier riß an einer Stelle der ganze Steg bis zur Schweißnaht durch, die Gurt und Steg verbindet; der eine Teil des Kopfträgers hatte sich bereits um etwa 10 cm gegenüber dem anderen gesenkt. — Es fehlt hier der Untergurt; die unteren Fasern in der äußeren Stegkante werden deshalb verhältnismäßig hoch beansprucht. Bei Randverletzungen oder Spannungshäufungen ist dadurch die Quelle für den Anriß geschaffen. Solche Randverletzungen oder Spannungshäufungen ergeben sich ohne weiteres am Treffpunkt der waagrecht verlaufenden Stumpfnäht — die das Eckblech mit dem Kopfträger verbindet — mit der Kehlnaht, die eine unmittelbar an der Gefahrstelle sitzende Rippe am Kopfträger anschließt.

Abb. 1. Zweiteiliger Schnelltriebwagen.  
Maschinendrehgestell: Kopfstück von außen.

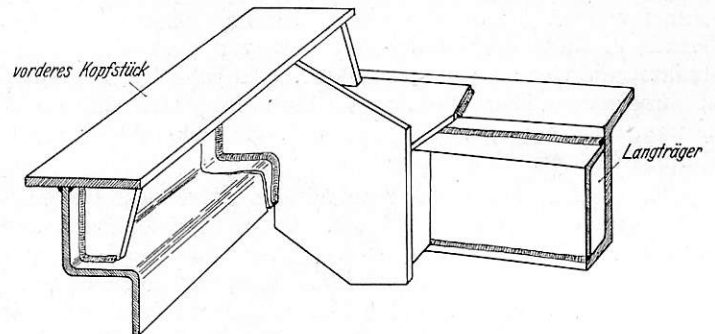
Abb. 2. Zweiteiliger Schnelltriebwagen.  
Maschinendrehgestell: Kopfstück von innen.

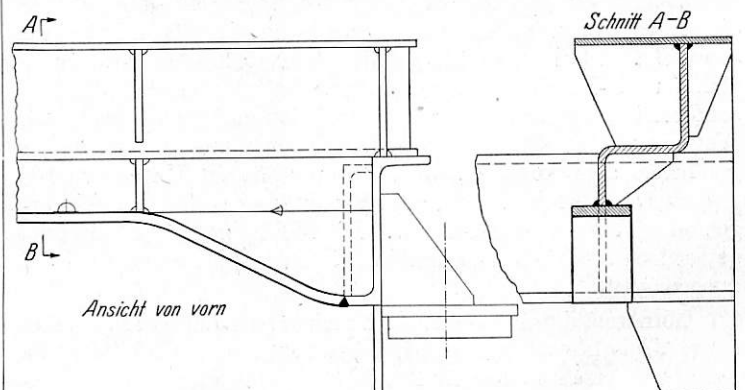
Abb. 3. Zweiteiliger Schnelltriebwagen.  
Maschinendrehgestell: Verstärkung des Kopfstücks.

Wie man einen solchen Schaden beheben kann, ist in der Textabb. 3 dargestellt. Man hat einfach einen Untergurt angeschweißt, dadurch die Randfasern geschützt und die

gefährlichen Enden der Kehlnaht und der Stumpfnäht abgedeckt.

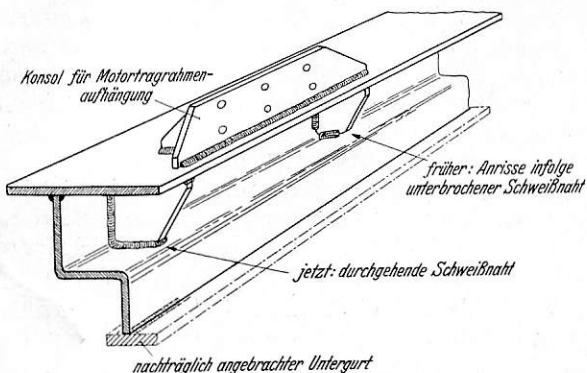
Auch am Mittelteil des vorderen Kopfstückes fanden sich gerissene Schweißnähte vor (Bild 1 bis 4, Taf. 5, Schaden

Nr. 15 und Textabb. 4). Die starke Beanspruchung des Konsols für die Motortragrahmenaufhängung durch Horizontalstöße in der Fahrtrichtung war die Ursache. Die unterbrochenen Schweißnähte an den Versteifungsrippen rissen

Abb. 4. Zweiteiliger Schnelltriebwagen. Maschinendrehgestell: Kopfstück-Mittelteil.

von dem Augenblick ab nicht mehr auf, als sie geschlossen und die Rippen ganz umschweißt wurden. Hierdurch wurden die Endkrieger beseitigt.

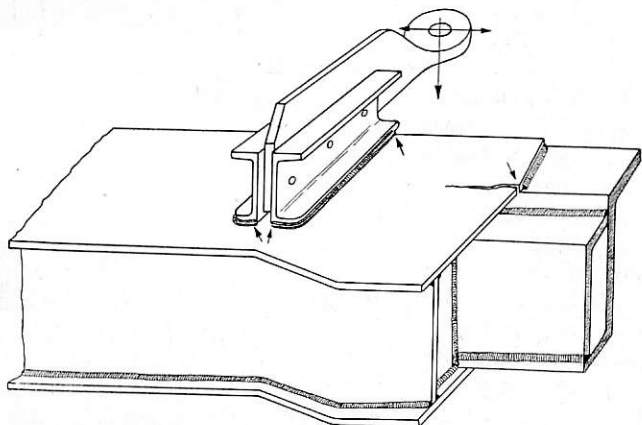
Textabb. 5 zeigt die Befestigung des Wiegenfederträgers. Hier rissen die Kehlnähte auf, womit die U-Eisen des Trägers am Obergurt der Seitenwange angeschweißt waren (siehe auch Bild 1 bis 4, Taf. 5, Schäden Nr. 11 und 12). In einem Falle

wurde der Wiegenfederträger sogar vollständig abgerissen. Die Kehlnähte sind, wie in Textabb. 5 angedeutet, nach drei Richtungen stark beansprucht. Sie besitzen Endkrater, die konstruktiv bedingt sind. Auch können die Nähte zwischen den U-Eisen nicht gezogen werden, weil der Abstand dieser Profile viel zu gering ist. Eine richtige Abhilfe ist hier nicht möglich; es sind die Kehlnähte bei seitlichen Stößen immer auf Anreißen von der Wurzelseite her beansprucht. Man kann die Wiegenfederträger auch nicht mehr nachträglich auf die

Der auf der Textabb. 5 weiterhin noch dargestellte Anriß im Obergurt (siehe auch Bild 1 bis 4, Taf. 5, Schaden Nr. 9 und 10) wird durch den Endkrater der kurzen Kehlnaht verursacht. Er hat wenig Bedeutung, man kann ihn offen lassen und vorsichtshalber am Ende abbohren, um ein Weiterreißen der Platte zu vermeiden.

Abb. 5. Zweiteiliger Schnelltriebwagen. Maschinendrehgestell: Wiegenfederträger.

Obergurte aufnieten, weil die Längswangen vollständig geschlossene Kästen bilden. Es bleibt nur übrig, die U-Eisen so weit wie möglich zu umschweißen und bei neuzubauenden Drehgestellen sie von vorneherein anzunieten.

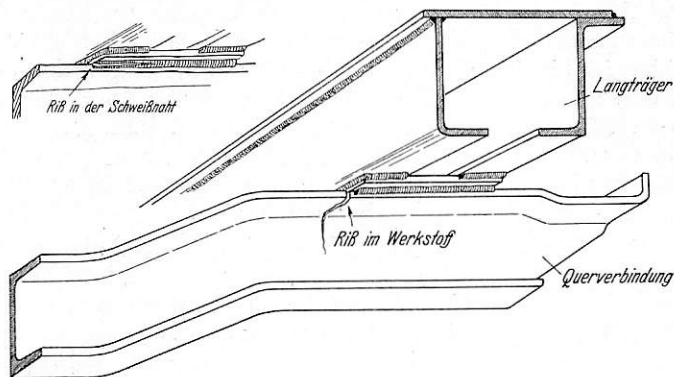
Am häufigsten rissen die Kehlnähte, welche die Querträger mit den Längsträgern verbinden (Bild 1 bis 4, Taf. 5, Schaden Nr. 1 bis 8 und Textabb. 6). Die Querträger sind nicht zwischen die Längsträger eingezogen, sondern an diesen unten angesetzt worden. Es fehlt daher ein guter und ausreichend bemessener Übergang, so daß sämtliche Querträgerbeanspruchungen ihren Weg durch die Anschlußkehlnähte nehmen müssen. Es ist dabei nicht zu vermeiden, daß von den Nahtenden aus sich Risse in der Schweißnaht oder im Werkstoff bilden. — Daß die Verbindung der Querträger mit den Längsträgern konstruktiv falsch ist, beweist der Umstand, daß auch dann, wenn die gerissenen Nähte aufs sorgfältigste ausgekreuzt und nachgeschweißt wurden, immer wieder An-

Abb. 6. Zweiteiliger Schnelltriebwagen. Maschinendrehgestell: Querverbindung.

risse an den gleichen Stellen auftraten. Erst durch bauliche Änderung trat eine Besserung ein. Hiermit ist also bewiesen, daß bei geschweißten Konstruktionen nicht gegen das Gesetz des Kraftschlusses verstoßen werden darf, wenn man Rückschläge vermeiden will. Daß der Stumpfstoß am besten kraftflüssiges Verbinden der einzelnen Teile ermöglicht, sei nebenbei erwähnt.

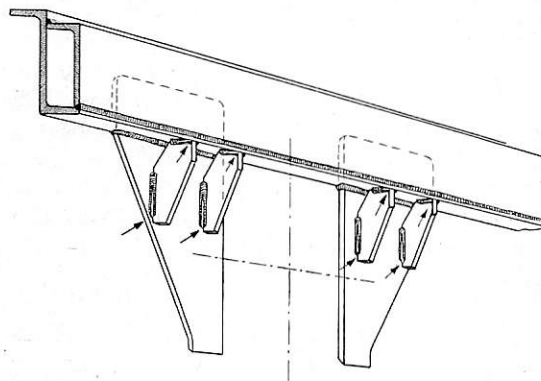
In Textabb. 7 sind schließlich noch die Risse dargestellt, welche an den Versteifungsrippen der Achshalter auftraten.

Die konstruktive Gestaltung der Achshalter widerspricht den neueren Erkenntnissen, weil der verhältnismäßig elastische Achshalter unvermittelt auf den starren Längsträger übergeht. Die Gefahr des Aufreißen ist dabei infolge hoher Beanspruchung der Anschlußnaht ohne weiteres gegeben. Die Möglichkeit des Aufreißen wird dann besonders groß, wenn, wie im vorliegenden Falle, die Nähte der Versteifungsrippen an den Endkratern sich öffnen und die Rippen ihre abstützende Wirkung verlieren.

Abb. 7. Zweiteiliger Schnelltriebwagen. Maschinendrehgestell: Achshalter.

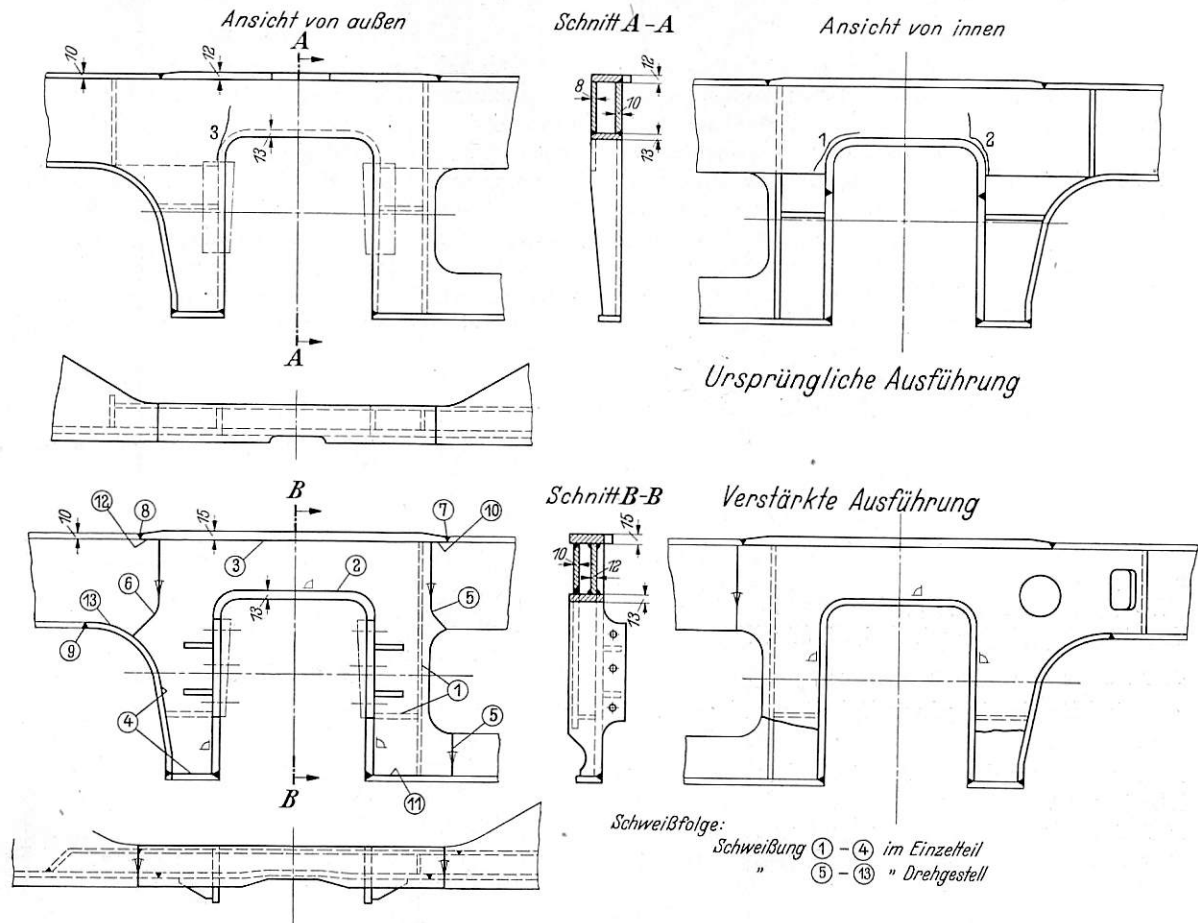
Der bedeutendste Schaden trat an den Achsausschnitten des Maschinetriebdrehgestells auf, wobei zwar ganz vereinzelt an einem Ausschnitt Innen- und Außensteg zusammen, niemals aber zwei oder drei Achsausschnitte bei einem Drehgestell gleichzeitig angerissen waren. Die genaue Lage dieser Anrisse ist in Textabb. 9 eingezeichnet.

Abb. 9. Maschinentriebsdrehgestell der Leichtbau-VT-Wagen. Verbesserung des Achshalterteiles.

über dem Achsausschnitt von 12 mm auf 15 mm verstärkt. Gerade diese Gurtverstärkung erhöhte das Widerstandsmoment des stark belasteten kastenförmigen Querschnitts ganz bedeutend. Zur Durchführung dieser Maßnahmen mußten, wie dies aus der Anlage zu ersehen ist, vom Achshalter der Außen- und Innenstege autogen ausgeschnitten und die stehengebliebenen Blechteile mit den Schweißnähten abgemeißelt werden. Das Einschweißen der neuen Bleche war deshalb schwierig, weil einige Nähte im eingespannten Zustand gezogen und weil ein Verziehen der Achshalterpartie unter allen Umständen vermieden werden mußten. Die Schweißfolge, d. h. die Reihenfolge, in der die einzelnen Nähte gefertigt wurden, ist durch die Zahlen 1 bis 13 angedeutet. Beim Innenstege wurde das Blech, das vorher kurz unter dem ersten Nietloch endigte, um 200 mm weiter nach unten gezogen.

Die getroffenen Maßnahmen haben sich bewährt; Schäden an den verstärkten Achshalterteilen sind nicht mehr aufgetreten. Die durch die Erfahrungen als richtig festgestellten Blechstärken für die Stege und Gurte und ihre Form sind bei der neuen Baureihe beibehalten worden; man hat aber keine Stumpfstoße zwischen den Achshalterstegen und den Stegen der übrigen Wangenteile gelegt, um unbedingt jede zusätzliche Spannung zu vermeiden. Man hat vielmehr die Wangen durchgehend 10 und 12 mm stark gemacht. Es besteht kein Zweifel darüber, daß die neuen Drehgestelle den dauernden großen Beanspruchungen durch den sehr schweren, langsam laufenden Dieselmotor gewachsen sein werden.

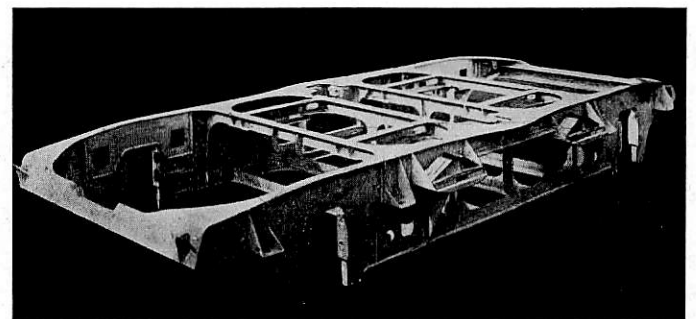
An den in der Textabb. 10 dargestellten Laufdrehgestellen der Trieb- und Steuerwagen sind ebenfalls Risse

Abb. 10. Laufdrehgestell für Dieseltrieb- und Steuerwagen mit 90 km/Std. Höchstgeschwindigkeit.

aufgetreten. Kleinere Anrisse an den rechtwinkligen Obergurtstoßstellen der Drehgestellwangen mit den Querträgern und der Querträger mit der Tragkonstruktion für Lichtmaschine usw. sind wieder verschweißt worden; sie haben sich nicht mehr geöffnet. Gefährlicher waren die Risse in den Stumpfstoßen der Untergurte der Drehgestellwangen. Die Untersuchung

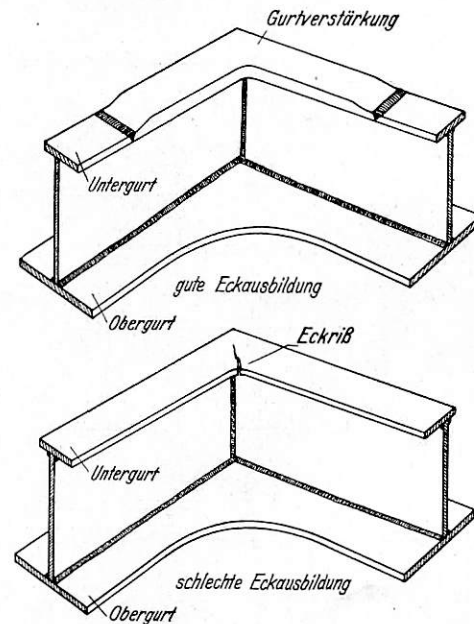
Abb. 11. Elektrischer Oberleitungstriebwagen. Triebdrehgestell.

Die eingerissenen Untergurtecken wurden verstärkt; der in der Breite fehlende Querschnitt wurde durch ein dickeres Blech ergänzt, das man stumpf anschweißte (Textabb. 11).

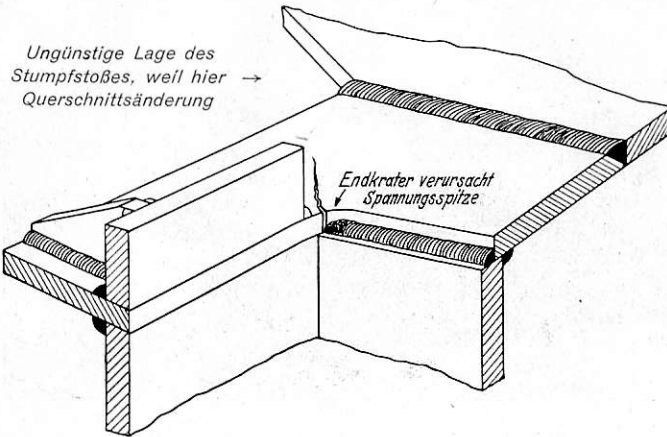
Abb. 12. Gleichstrom-Triebwagen.  
Triebdrehgestell: Anriß am Querträger.

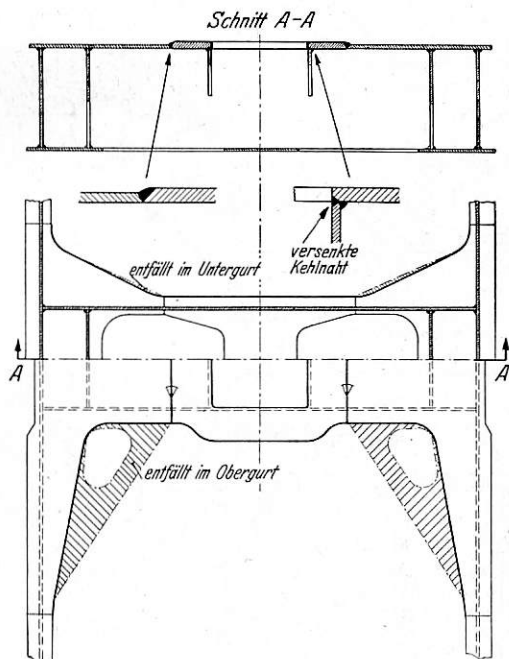
Abb. 13. Gleichstrom-Triebwagen.  
Triebdrehgestell: Abänderungsvorschlag.

Textabb. 13 bringt einen Verbesserungsvorschlag. Die Stumpfnah zwischen Knotenblech und Querträgerblech liegt im

Ober- und Untergurt in der Geraden, hat also keine Spannungsspitzen mehr aufzunehmen und ist besser zu fertigen und zu bearbeiten.

Die Anrißgefahr im Querträgerobergurt ist durch Verstärkung des Querschnittes beseitigt. Die Kehlnaht selbst ist versenkt; die Ecken können deshalb gut ausgerundet werden.

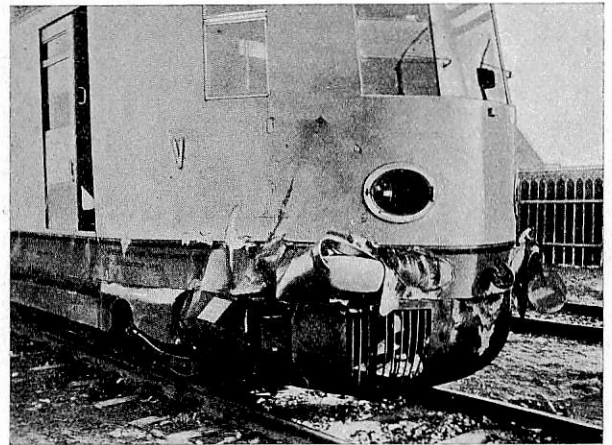
Abb. 14. Durch Aufstoß beschädigter elektr. Oberleitungstriebwagen für 160 km/Std. Höchstgeschwindigkeit.

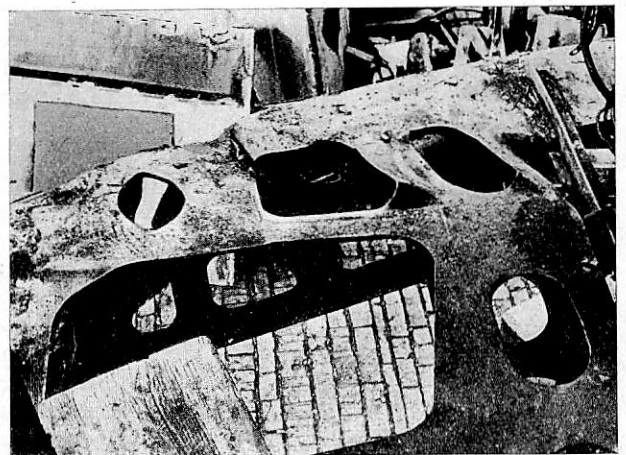
Untergestell des Triebwagens ist in reiner Blechträgerbauweise ausgeführt. Durch den kräftigen Aufstoß wurden die Puffer des Triebwagens in das Untergestell gedrückt und dieses bis an die Anschlußstellen zum Drehpannenträger verformt (Textabb. 14). Dabei haben sich die Steg- und Gurtbleche an einer Stelle vollständig zusammengefaltet, ohne daß die Schweißnähte gerissen sind (Textabb. 15); es zeigten lediglich die Gurtbleche an einzelnen Ausrundungen Anrisse. Die Langträger mit I-förmigem Querschnitt sind zur Gewichtserleichterung in der neutralen Zone der Stege mit zahlreichen kreisförmigen Ausschnitten versehen worden; sie wurden dort, wo sie an die stärker bemessenen Einstiege anschlossen, an einigen

Abb. 15. Draufsicht auf das beschädigte Kopfstück des Triebwagens.

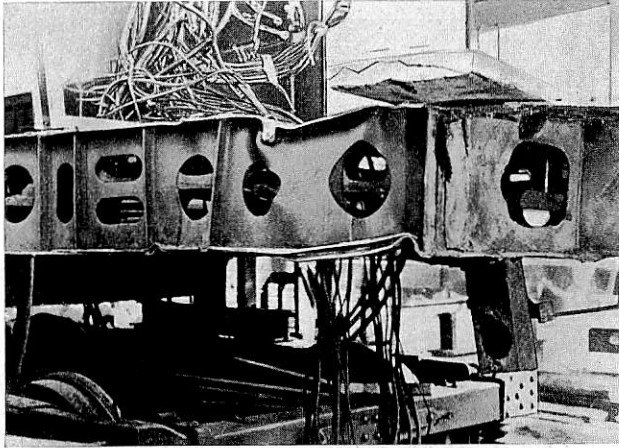
Stellen leicht geknickt (Textabb. 16). Die Stege der Langträger waren an mehreren Stellen gewellt, was darauf schließen ließ, daß die Langträger gestaucht worden sind. Am Führerstand wurden die Verblechung leicht verbeult und die Kastensäulen teilweise verbogen, es ist aber nichts abgerissen. Weder im Führerstand noch im Raum für die Reisenden waren die Fenster gebrochen; sie waren ohne Ausnahme noch gut gangbar.

Abb. 16. Seitenansicht des beschädigten Kopfstücks des Triebwagens.

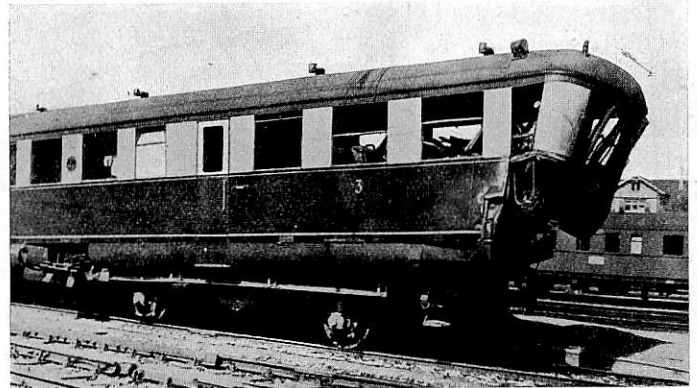
Abb. 18. Seitenansicht des gleichen Wagens.

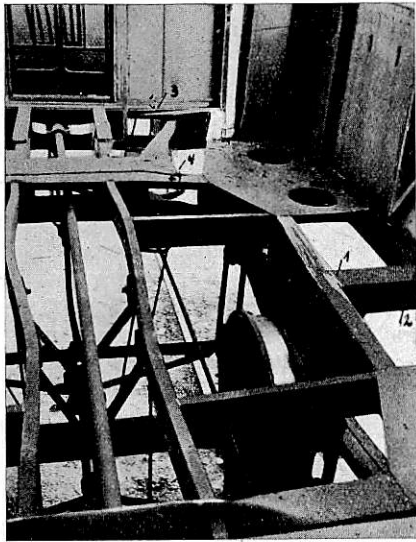
Triebwagen-Beiwagens beschrieben werden. Der Wagen ist, wie Textabb. 20 zeigt, aus Walzprofilen zusammengeschweißt; der heftige Rangierstoß stauchte das ganze Fahrzeug, so daß der Wagenkasten an der Stirnseite stark eingedrückt, das Kopfstück verformt und die Langträger wellenförmig verbogen wurden. Eine ganze Anzahl Schweißnähte an den Stoßstellen der Längs- und Querträger ist gerissen. Außerdem sind alle acht Tragfederböcke an der Stelle, wo sie an den Untergurt der kastenförmigen Querträger mit Kehlnähten angesetzt wurden,

entweder ganz abgerissen oder mindestens in der falsch gelegten Kehlnaht angerissen. Es ist dies nicht verwunderlich, denn die Nähte sind nicht auf Zug oder auf Abscheren, sondern durch den Aufstoß an ihren Enden auf Aufreißen beansprucht worden.

Abb. 20. Durch Aufstoß beschädigter zweiachsiger Beiwagen eines Dieseltriebwagens.
