Entwicklung und gegenwärtiger Stand der Schienenschweißung.

Von Ing. Max Reiter, Neuaubing bei München.

IV. Das Normalglühen von geschweißten Schienenstößen.

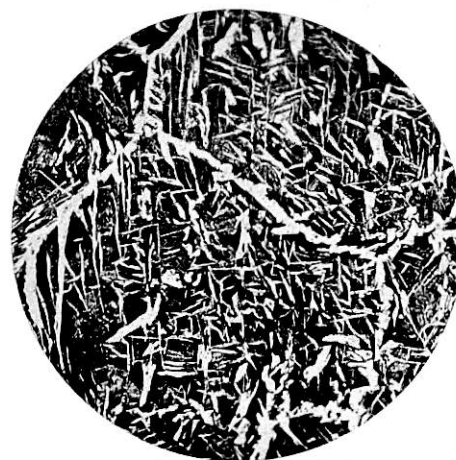
Abb. 13. Widmannstätten-Struktur. Ätzung II, $\times 50$.

kann, sondern nur innerhalb der Kristalle, so entsteht die Widmannstättensche Struktur (vergl. Abb. 13). Abb. 23 zeigt den Übergang des Schmelzgusses zur Schiene. Der Gefügebau entspricht reiner Widmannstättenscher Struktur. Die beiden letzteren Gefügearten können auch durch Überhitzung hervorgerufen werden. Demnach sind Gußstruktur und die Struktur des überhitzten Stahles

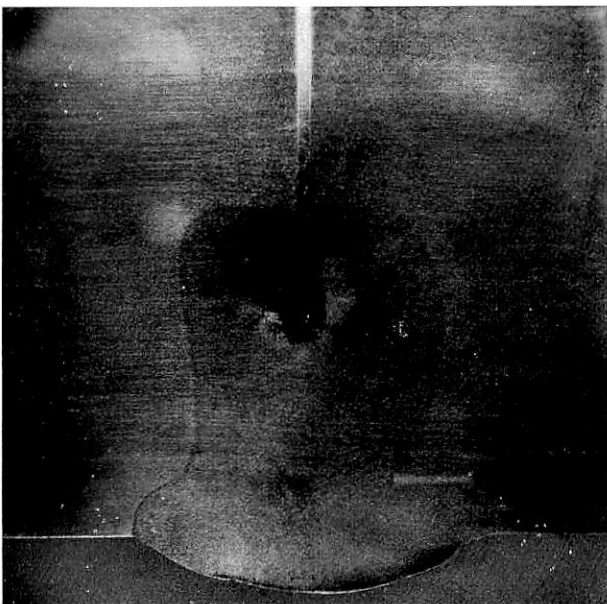
Abb. 19. Kombinierte Schweißung, ungeglüht. Ätzung II.

In den Abb. 15, 16, 19 bis 22 und 24 bis 28 sind mehrere Längsschnitte der nach verschiedenen Verfahren geschweißten Schienenstöße makroskopisch, ungeglüht und geglüht dargestellt. Die dazu gehörigen Gefügebilder geben den Grad der erreichten Kornverfeinerung im Schienenwerkstoff sehr deutlich wieder. Zum Vergleich ist auch das Gefüge der von der Schweißwärme unbeeinflussten Schiene wiedergegeben (Abb. 31). Die durch die Schweißung in der Schiene hervorgerufene Überhitzung ist fast durchwegs verschwunden. Teilweise ist im Steg und Fuß das Gefüge bereits wieder etwas grobkörnig geworden, ein Zeichen dafür, daß für diese Querschnitte die Glühdauer bereits zu reichlich war. Für die Festigkeitseigenschaften scheint aber der geringe Unterschied nicht ausschlaggebend zu sein, wie überhaupt das Normalglühen der überhitzten Schiene bei den Schmelzverfahren auf die Festigkeitseigenschaften der Schweißstelle selbst nicht von sehr großem Einfluß zu sein scheint.

das Zustandekommen eines Zwischengusses notwendige Spalt bestehen bleibt (vergl. Abb. 46 und Abb. 19 und 20). Durch Verstärkung des Schweißbleches ist solchen Fehlschweißungen sehr einfach vorzubeugen. Bekanntlich gelingt aber eine derartige Verbindung am besten bei einer Schweißblechstärke von höchstens 0,5 mm. Bei der kombinierten Schweißung

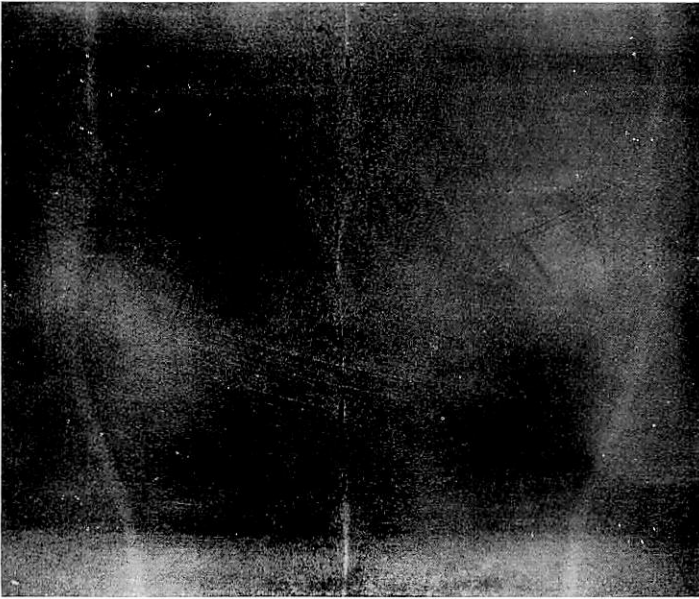
Abb. 27. Elektrische Widerstands-Abschmelzschweißung, ungeglüht. Ätzung II.

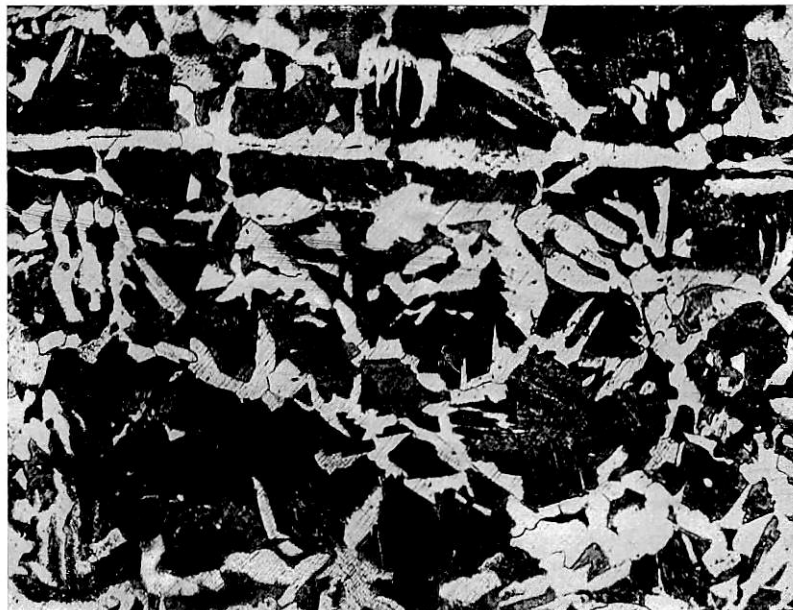
Abb. 31. Kleingefüge der Schiene, durch die Schweißung nicht beeinflusst. Ätzung II, $\times 150$.

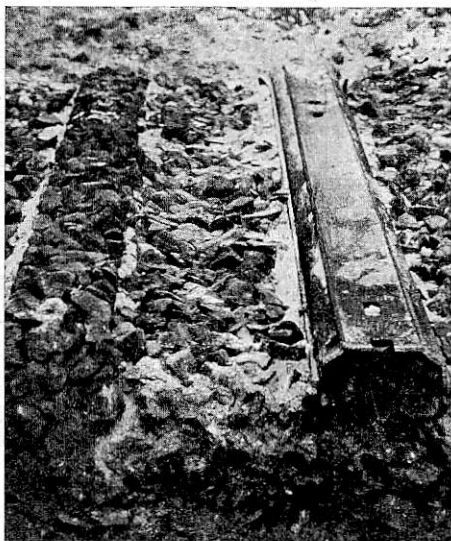
Abb. 1.

Geringe Abnutzung des Schotters durch den Druck der Schwellen.
