Organ für die Fortschritte des Eisenbahnwesens

Festigkeits- und Zerstörungsversuche an Wagenkästen.

Von Oberreichsbahnrat Otto Taschinger, München.

Nach einem im Wagenbau-Fachausschuß des VMEV. gehaltenen Vortrag.

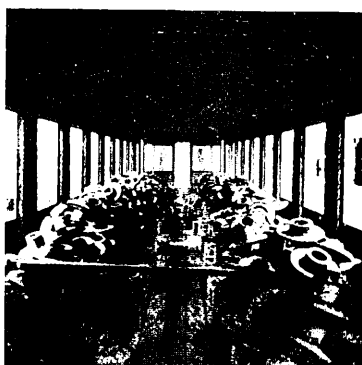
Die größte Prüflast von 56500 kg (Abb. 10) ist also etwa 112 v. H. größer als die im Betrieb vorkommende Höchstlast. In Abb. 11 sind die gemessenen Durchbiegungen der beiden Unter-

Abb. 10. Belastung des Wagenkastens mit 56500 kg.

gestell-Langträger um 10,8 mm, der linke Langträger um 15,3 mm, das Untergestell also im Mittel um 13 mm, nach unten durch. Da das Untergestell nach vollkommener Entlastung wieder in seine Ausgangslage zurückging, war die Durchbiegung des Untergestelles trotz der außergewöhnlichen Belastung nur eine elastische.

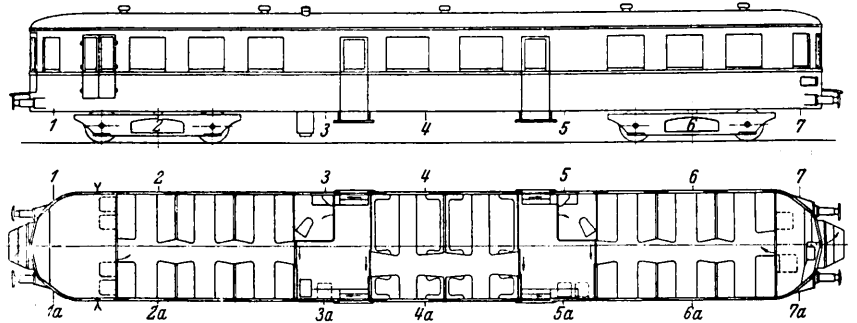
schwächtem Langträger beträgt die Durchbiegung 2,75 mm unter Berücksichtigung, daß die beiden die Drehpfannen tragenden Hauptquerträger rund 3,5 mm (Meßstelle 2, 2a, 6 und 6a) sich durchgebogen haben. Beim vollbeladenen Wagen beträgt die Durchbiegung der Langträger nur etwa 1,5 mm und die der Hauptquerträger 2,5 mm. Sämtliche Meßwerte sind als gering zu bezeichnen. Nach der Wiederentlastung gingen alle Durchfederungen auf Null zurück; die lotrechte Last wurde also elastisch aufgenommen. Auch am Seitenwandblech konnten an der Schnittstelle des Untergestell-Langträgers irgendwelche Veränderungen nicht festgestellt werden. Der Belastungsversuch mit durchgeschnittenem Untergestell-Langträger zeigte, daß der ganze Wagenkasten als Röhre sich an der Aufnahme der lotrechten Last beteiligt hatte.

Abb. 12. Nebenbahntriebwagen.

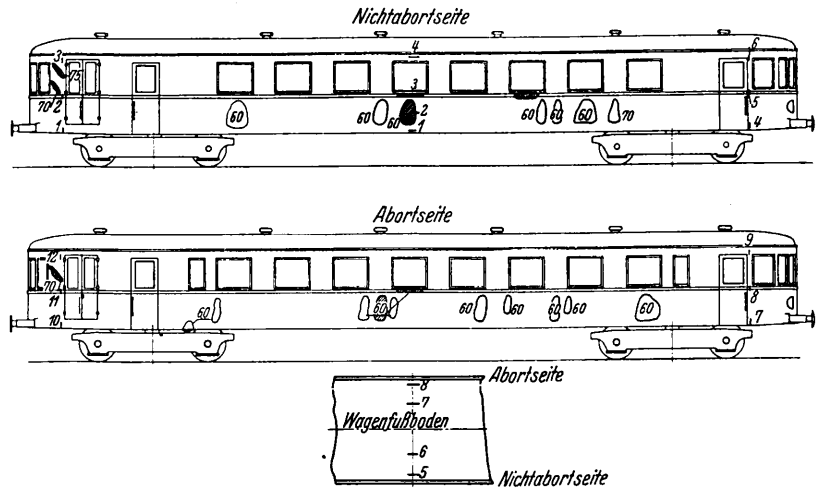
Während der Untergestell-Langträger und die Fensterbrüstung etwa in gleicher Höhe beansprucht sind, zeigt die Meßstelle 2 eine wesentlich höhere und die Meßstelle 4 eine wesentlich kleinere Druckspannung. Der Spannungswert der Meßstelle 2 erweist klar, daß bei Messung von Druckspannungen in Blechen, die ausbeulen können, Spannungsmesser mit kleiner Meßlänge nötig sind, weil sonst durch Messen der Sehne der Ausbeulung eine in dieser Größe im Blech nicht auftretende Spannung vorgetäuscht wird. Es wird vermutet, daß das

Blech an dieser Stelle, wenn auch nicht sichtbar, ausgebeult war. Es erscheint daher zweckmäßig, das untere Seitenwandblech zur Erhöhung seiner Tragfähigkeit entweder durch Rippen oder besser durch Sicken drucksteifer und beulfester

Abb. 13. Druckversuch.

Verbeulungen sind in den auf Abb. 13 gezeichneten Wagenkästen eingetragen worden. Aus der Tatsache, daß die Beulen im unteren Teil der Seitenwände hauptsächlich auftraten und der obere Seitenwandteil und das Dach vollkommen glatt blieben, erkennt man, daß sich der Wagenkasten in der Mitte trotz des entgegenwirkenden Momentes durch den exzentrischen Angriff der Pufferkraft auf das Untergestell nach oben etwas durchbog. Entsprechende Messungen haben diese Annahme bestätigt. Nach Entlastung gingen die Beulen in den Seitenwänden etwas zurück, verschwanden aber nicht vollständig. In der Stirnwand und im Untergestell verblieben die starken Ausknickungen: dementsprechend gingen auch die gemessenen Verkürzungen nicht ganz auf 0 zurück. An anderen Stellen des Untergestelles konnten keine bleibenden Formveränderungen festgestellt werden.

zu machen. Mit Rücksicht auf die geringen Druckspannungen im Dachlangrahmen könnte dieser noch wesentlich schwächer bemessen werden. Die in der Seitenwand auftretenden Druckspannungen sind im wesentlichen noch sehr gering, so daß auch mit Rücksicht auf die Seitenwände dem Wagenkasten wesentlich höhere Pufferkräfte zugemutet werden können.

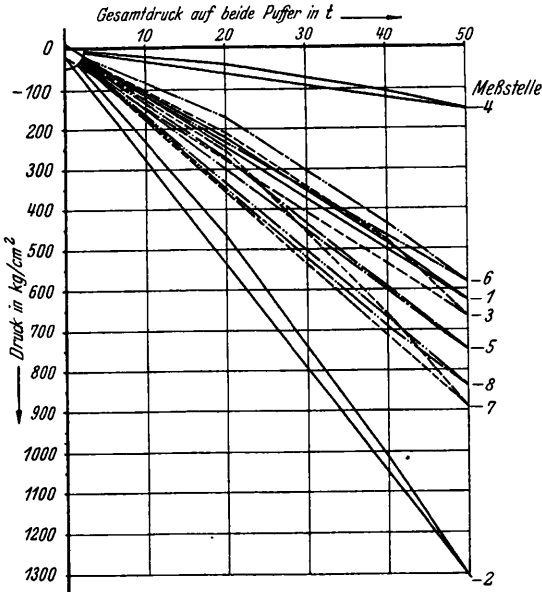
Die graphische Darstellung läßt aus dem Verlauf aller Linien erkennen, daß im Druckbereich von $2 \times 60 = 120$ t an einer Stelle des Untergurtes eine bleibende Verformung eingetreten war. Eine genaue Untersuchung des Untergestelles

Abb. 15. Spannungsmessungen beim Druckversuch.

bestätigte diese Annahme. Auf der Postraumseite waren im Überhang des Untergestelles an vielen Stellen Trägerflansche eingeknickt. Bei weiterer Steigerung des Druckes vergrößerten sich die Einknickungen und es traten neue hinzu. In Abb. 16

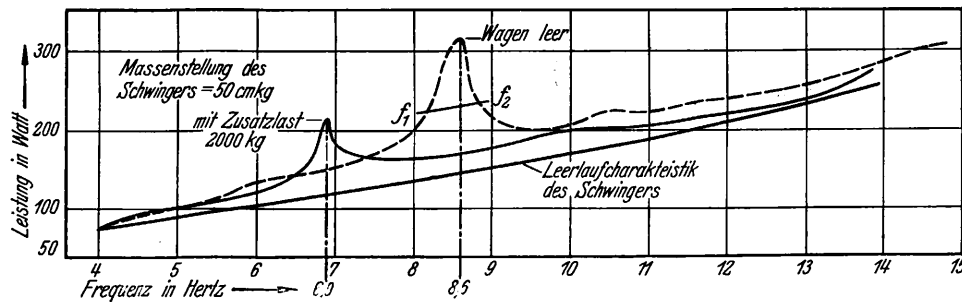
Aus der Zusammenstellung geht hervor, daß schon nach einer Schwingerzeit von nur 3 Std. 8 Min. bei der geringen Masseneinstellung des Schwingers von 50 cmkg in Wagenkastenmitte die Querstrebe zwischen den Obergurten in 4,5 bzw. 5,5 cm Abstand von den Schweißnähten brach. Diese Querstrebe hat während des Schüttelversuches mit einem Gesamtausschlag von etwa 5 bis 7 cm geschwungen. Die durch Winkeleisenbänder und durch ein 0,75 mm starkes Blech versteiften Querstreben werden bei dem Schwingerversuch abwechselnd auf Zug und Druck beansprucht, sie sind den beim Schütteln auftretenden Dauerbeanspruchungen nicht gewachsen. Beim betriebsfertigen Wagen sind sie zwar durch die Holzzwischenwände versteift, sind aber trotzdem, da sie nach den Ergebnissen der Belastungs- und Schwingerversuche häufiger auf Druck als auf Zug beansprucht sind, zu schwach. Die Anrisse an der Querstrebe wurden zugeschweißt und die Schüttelversuche mit der auf 100 cmkg erhöhten Masseneinstellung fortgesetzt. Nach einer Schüttelzeit von weiteren 2 Std. 25 Min. (also insgesamt 5 Std. 33 Min.) ist die Querstrebe über der neben dem Postraum liegenden Eingangstür in einer Entfernung von 45 bzw. 55 mm von der Seitenwand entfernt neben den Schweißnähten ebenfalls gerissen. Nachdem die Querstrebe wieder angeschweißt war, wurde der Schwingerversuch 87 Min. mit der Massenstellung 200 cmkg und

sodann 5 Std. 40 Min. mit der Massenstellung 300 cmkg fortgesetzt, ohne daß am Wagenkasten irgendwelche weitere Schäden auftraten. Die Massenstellung wurde sodann auf den Höchstwert von 324 cmkg eingestellt. Hierbei betragen die Amplituden meist 0,6 cm, nur gelegentlich auch 0,7 cm, bei 280 cmkg schwanken sie zwischen 0,4 und 0,6 cm. Nach einer Gesamtlaufzeit von 19 Std. 50 Min., d. h. nach einer Lastwechselzahl von 606800, sind auf beiden Wagenseiten am Postraumende an zwei Untergestellquerträgern an dem Einschnitt für die Schiebetür Anrisse, und zwar auf einer Wagenseite zwei und auf der gegenüberliegenden Seite ein Anriß aufgetreten. In Abb. 19 sind die beschädigten Stellen zu erkennen. Aus der Abbildung ist aber auch zu ersehen, daß der Querträger an den Anrißstellen wegen der hier erforderlichen Schiebe-

Abb. 18. Schwingerversuch waagrecht, quer.

türtasche außergewöhnlich geschwächt ist. Nach Instandsetzung, d. h. nach Auskreuzen und Ausschweißen der Anrisse

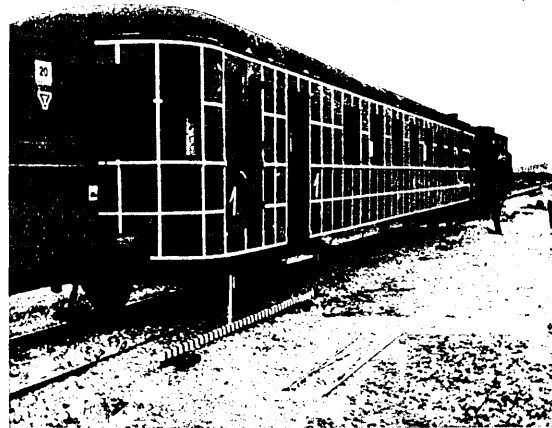
1. Auf einer Seitenwand des Wagenkastens wurde ein rechteckiges weißes Liniennetz aufgetragen (vergl. Abb. 22).
2. Zwischen den Türausschnitten der Einstiege und dem ersten, vierten und letzten Fensterausschnitt wurden auf beiden Wagenseiten Spanndrähte in diagonaler Richtung kreuzweise gezogen.
3. Zwei weitere Spanndrähte wurden entlang der beiden Seitenwände an der Unterkante der Seitenwandbeblechung gezogen.

Abb. 22. Versuchswagen mit aufgetragenem Liniensystem.

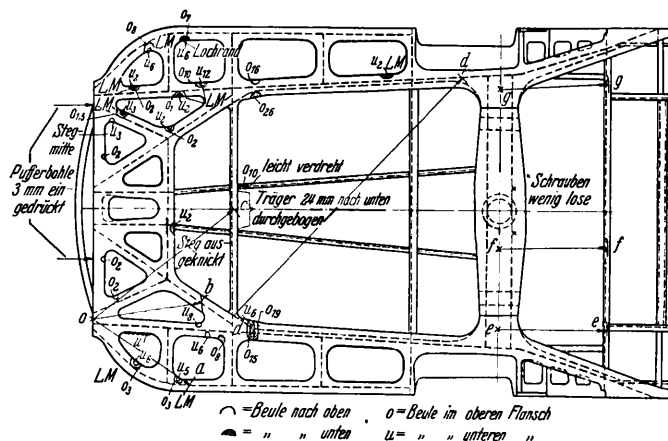
5. Im Untergestellvorbau wurden sieben weitere Meßstellen festgelegt, deren Lage Abb. 23 zeigt.

Abb. 23. Meßstellen-Untergestellvorbau.

Die im Untergestell eingetretenen Beschädigungen sind in ihrer Lage aus Abb. 23 und in ihrer Größe aus Abb. 25 a und b zu ersehen. Verbeult wurden die Gurtbleche und Stege, die die Stoßkräfte unmittelbar auf die Langträger und das Fußbodenwellblech übertragen mußten. Die Ausknickungen der Gurtbleche traten immer an Stellen auf, an denen die Stege durch Ausschnitte geschwächt sind. Alle Beulen lagen entweder in der Mitte oder in unmittelbarer Nähe über oder unter solchen Ausschnitten. Infolge der Verformungen der Blechträger hat sich auch die Pufferbohle auf beiden Seiten um etwa 3 mm eingedrückt. Während die in der Nähe der Pufferbohle liegenden Beulen im allgemeinen eine Tiefe von etwa 3 mm hatten, verstärkten sich die Beulen gegen den ersten Querträger zu einer Tiefe bis zu 12 mm. Sie zeigen, daß der Übergang vom Untergestellvorbau zum Langträger den Stoßkräften nicht gewachsen war. An den einzelnen Meßstellen wurden folgende Maßänderungen festgestellt:

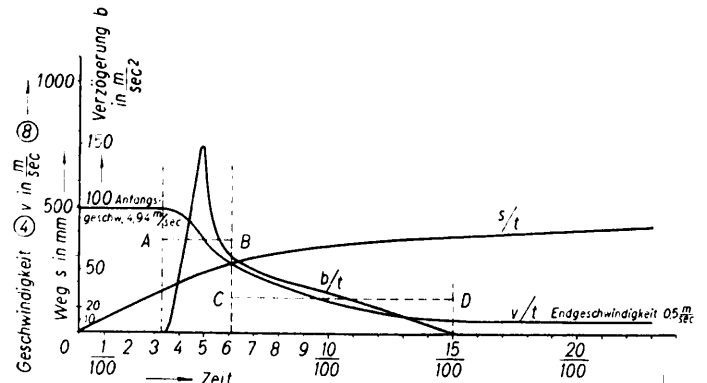
Abb. 32. Aufstoßdiagramm bei 18 km Auflaufgeschwindigkeit.

die Filme von den beiden mit 20 und 42 km/h Auflaufgeschwindigkeiten durchgeführten Versuche ausgewertet, wobei auch die Bildzahl einen Anhalt bot für die Zeitermittlung. Die Ergebnisse dieser Auswertungen sind aus den Abb. 32 und 33 zu entnehmen. Aus den Ablesungen der Filmstreifen wurde eine Weg-Zeitkurve (s/t) aufgestellt. Aus der Weg-Zeitkurve wurde eine Geschwindigkeits-Zeitkurve (V/t) und eine Verzögerungs-Zeitkurve (b/t) errechnet. Die beiden Schaubilder zeigen, daß beim Auflauf mit 18 km/h Geschwindigkeit die größte Verzögerung 150 m/sec² betrug, die sich beim Auflauf mit 42 km/h Geschwindigkeit sogar auf etwa 320 m/sec² steigerte.

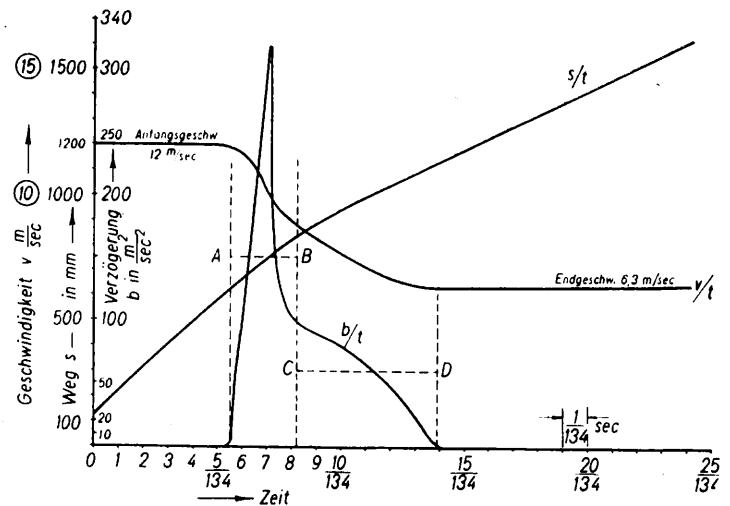
Abb. 33. Aufstoßdiagramm bei 42 km Auflaufgeschwindigkeit.

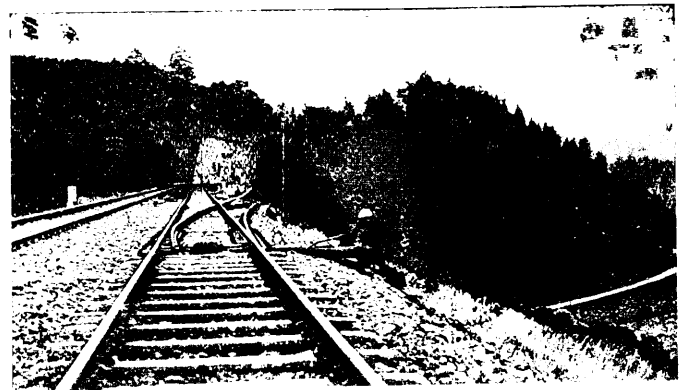
In das Gleis wurde eine gegen die Böschung führende Weiche eingebaut, deren innerer Schienestrang abfiel während der äußere sehr stark überhöht wurde. Auf den letzten 6 m der linken Schiene war ein besonderer Entgleisungsbock aufgesetzt, so daß der heranlaufende Wagen hier umkippen mußte (Abb. 36). Die Außenwände des Versuchssteuerwagens waren mit einem weißen Liniennetz versehen, damit auf den photographischen Aufnahmen, die eintretenden Beschädigungen besser zu erkennen sein sollten. Die beiden Drehgestelle, die im Regel-

Abb. 36. Entgleisungsweiche.

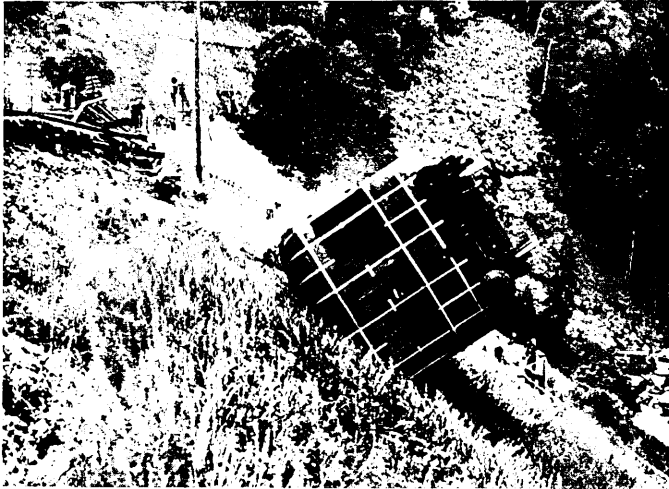
Abb. 37. Absturzversuche. Erstes Kopfstehen.

Nach der ersten Umdrehung des Wagens ließen sich noch keine Beschädigungen feststellen (vergl. Abb. 37 und 38). Bei

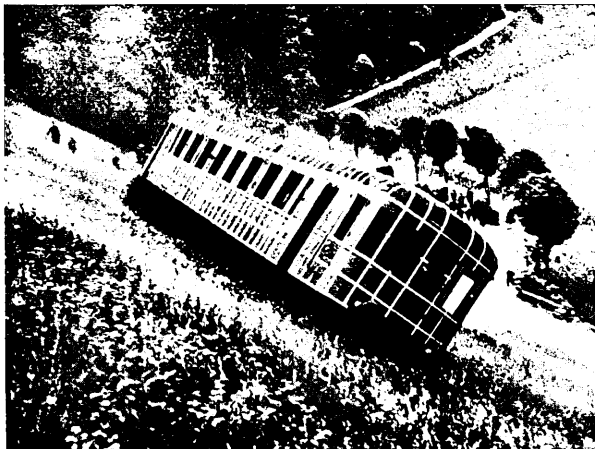
Abb. 38. Beginn der zweiten Umwälzung.

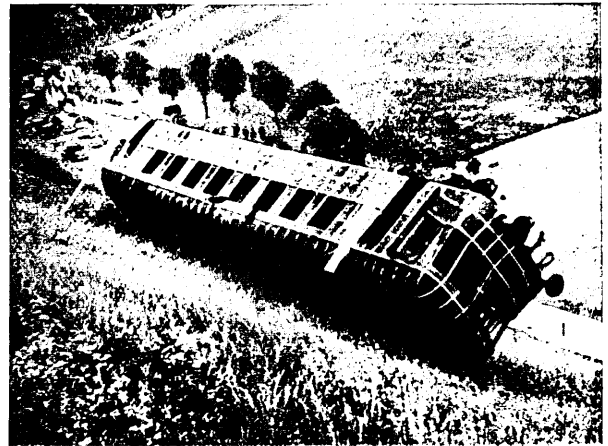
Abb. 39. Zweites Kopfstehen.

der zweiten Umdrehung wurden leichte Beschädigungen der behelfsmäßig eingebauten Innenausstattung und der Wagenkastenenden beobachtet: letztere rühren davon her, wie bereits bemerkt, daß das Wagendach hart mit seiner Kante auf dem Böschungsboden aufschlug. Die Stirnwandsäulen wurden dabei etwas eingedrückt und die Stirnwand leicht seitlich verschoben. Dabei ist zu beachten, daß die schweren, oberliegenden Drehgestelle den Wagenkasten in dieser Stellung stark beanspruchen. Immerhin ist festzustellen, daß die Wagenenden mit ihren großen Stirnwandfenstern und Türausschnitten für solche nur bei Katastrophen auftretenden Kräfte etwas zu weich sind.

Diese Beschädigungen der Wagenenden wurden auch bei der dritten und vierten Umdrehung nicht wesentlich größer, obwohl hier der Wagen schon in großen Sprüngen von der Böschung herabstürzte (Abb. 39 und 40). Bis zur vierten Umwälzung war jedenfalls der Wagenkasten im Bereich der Fahrgasträume kaum verformt, so daß Verletzungen der Fahrgäste aus Gründen der Leichtbautechnik des Wagenkastens auch bei viermaligen Überschlägen nicht in Frage kommen können, insbesondere wenn Vorsorge getroffen ist, daß alle Wandauskleidungen und die Sitzbänke zuverlässig mit dem Wagenkasten und Fußboden fest verbunden sind. Dieses

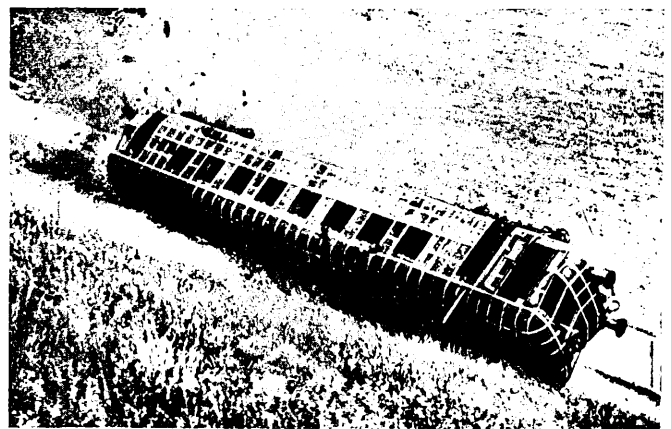
Abb. 40. Drittes Kopfstehen.
