# Organ für die Fortschritte des Eisenbahnwesens

## Anbrüche an Trieb-, Steuer- und Beiwagen und ihre Auswertung für geschweißte Konstruktionen.

Von Oberreichsbahnrat Georg Mauerer, VDI.

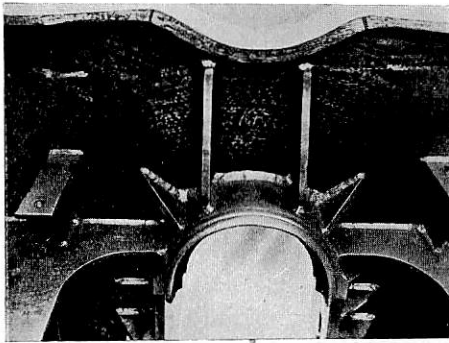
Abb. 8. Mit der Wange verschweißtes Blindwellenlager einer Ellok.

Eine geschweißte Verbindung von Drehgestellwange mit dem Achslagergehäuse einer Blindwelle zeigt Textabb. 8; die zu Anrissen neigenden Paßschraubenlöcher sind hier vermieden.

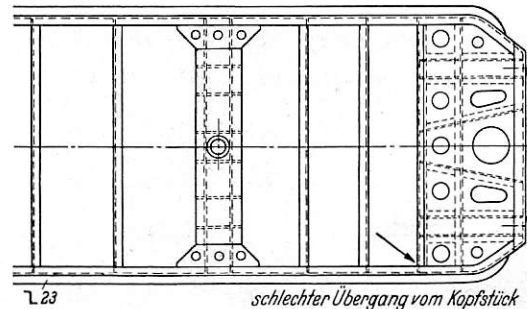
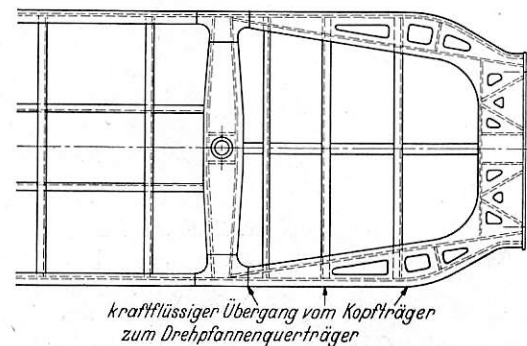
Abb. 19.

Profilträgerkopfstück mit aufgeschweißter Platte

Blechträgerkopfstück

Zunächst steht fest, wie dies die Fälle a) und b) beweisen, daß die Kopfstücke in Blechträgerkonstruktion sich durch einen großen Arbeitsverzehr auszeichnen. In beiden Fällen ist die ganze Aufstoßkraft nahezu restlos im Kopfstück verarbeitet worden, denn die übrigen Untergestellteile wurden wenig be-

Im Falle d) zeigt sich deutlich, daß noch so starke Kopfstücke keinen Wert haben, wenn sie zu starr sind und deshalb kein Arbeitsvermögen besitzen. Bei Profilkonstruktionen besteht außerdem die Gefahr, daß der Übergang vom Kopfstück zum Langträger schlecht ist, auch das Einsetzen von Eckblechen oder das Aufsetzen von Knotenblechen wird ihn nicht kraftflüssiger gestalten. Nur so läßt sich erklären, daß durch den heftigen Aufstoß, bei dem der Steuerwagen auch noch unterlaufen wurde, das Kopfstück vollständig abreißen konnte und sich überschlug. Bei einem Kopfstück, wie es in der unteren Skizze der Textabb. 19 gezeichnet ist, wäre das Abreißen und Überschlagen nicht möglich gewesen.
