BERÄTTELSE  
från banavdelningens rapportör  
för år 1938.

# INNEHÅLLSFÖRTECKNING.

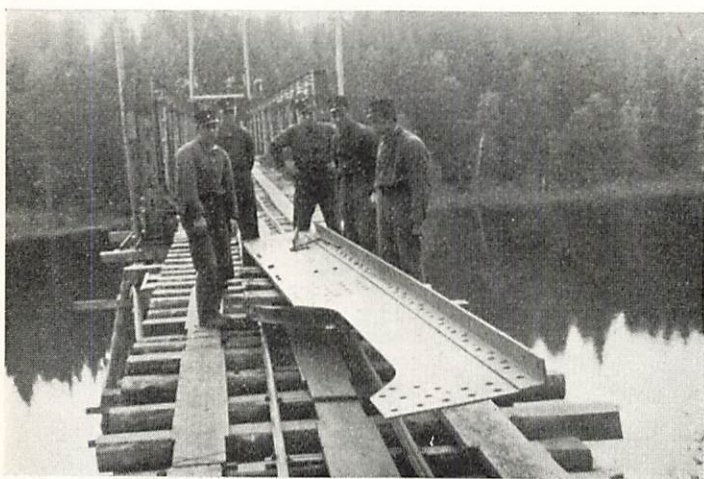
*Fig. 1.*

På fig. 1 synes den tyngsta i materielen ingående delen,

som har en vikt av något över 600 kg. Den är sålunda bärbar, vilket under fältmässiga förhållanden givetvis är en stor fördel. Fig. 2 visar en knutpunkt i undre ramen på en bro med spåret liggande mellan huvudbalkarna. Av bilden framgår tydligt hur undre ramstångens sektion sammansatts av fyra delar, liknande den på fig. 1. Fig. 3 återigen visar övre ramstången från samma bro. Observera hur på den mittre knutpunkten en del bulthål blivit över, under det att motsvarande

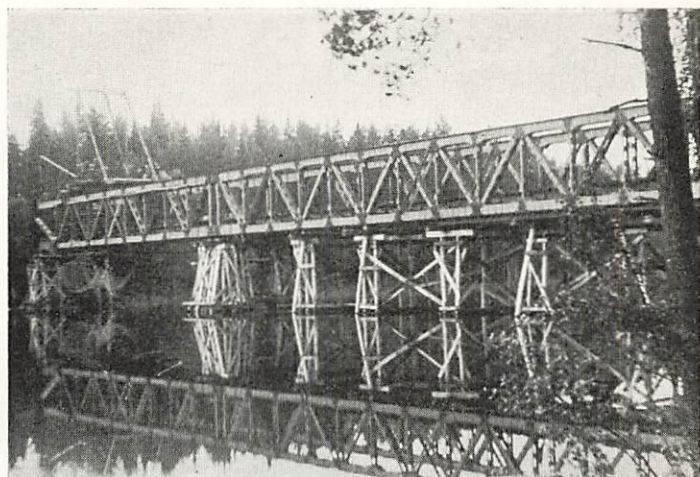
*Fig. 5.*

Systemet möjliggör, att vid uppförandet i stor utsträckning använda frisvävande montering. På fig. 5, som visar en bro slagen hösten 1938 över den s. k. Soåsasjön vid Eksjö av Göta Ingeniörskårs järnvägskompani, synes hur den borte delen

av bron monterats frisvävande, under det att den hitre delen monterats med tillhjälp av provisoriska stöd. Vid monterandet av den borte delen tjänstgör den hitre som motvikt; efter monteringen skiljas de båda delarna åt vid det gemensamma stödet. Skulle det av någon anledning vara svårt att anordna provisoriska stöd för montering av en bro, bygger man först en s. k. motviktsbro uppe på land och slutande där den verkliga bron skall börja. Från denna motviktsbro monteras sedan den slutliga bron frisvävande; när detta är färdigt, kan motviktsbron demonteras och den i denna ingående materielen komma till annan användning. Fig. 6 visar en bild inifrån Soåsa-

bron vid den frisvävande monteringen. Mellan de övre ramstängerna har anbragts en brygga, uppbärande kranar för monteringen. Kranarna äro även synliga på fig. 5.

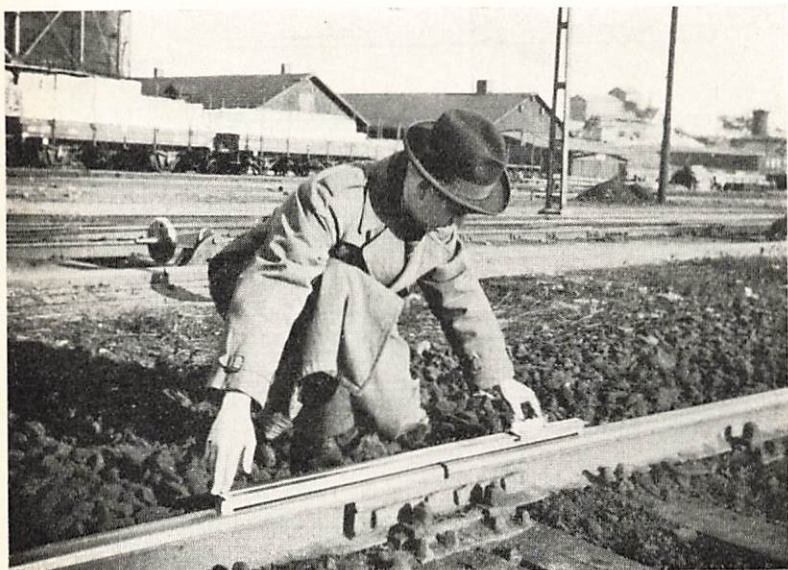
*Fig. 3.*

efter uppbockningen ha utförts med Schienenstossmessapparat, system Neuweiler, (fig. 3). Denna apparat uppritar skarvens utseende på en pappersremsa med längdskala 1:10 och höjdskala 2:1. Den är synnerligen lätt att arbeta med och de diagram som erhålles äro översiktliga och lagom stora. Deras utseende framgår av fig. 4. Mätapparaten består av en precisionslinjal av 1 m:s längd, på vilken löper en liten mätvagn (fig. 5). Vid mätning placeras linjalen mitt över skarvöppningen, varefter mätvagnen föres över hela linjalen från ena änden till den andra. En liten trissa löper då utmed rälshuvudets överkant och på den pappersrulle, som är anordnad å mätvagnen, uppritas skarvens läge automatiskt.
