REDOGÖRELSE

VERKSAMHETEN

**SÄKERHETSTJÄNSTEN**

VID STATENS JÄRNVÄGAR

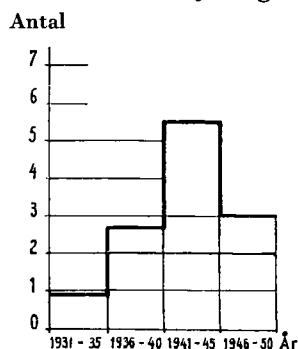
(Medeltal för 5-årsperioder 1931—1950)

Per 10 milj. tågkm

| | Sid. |
|---|---|
| Diagram till tab. II a) ..... | 23 |

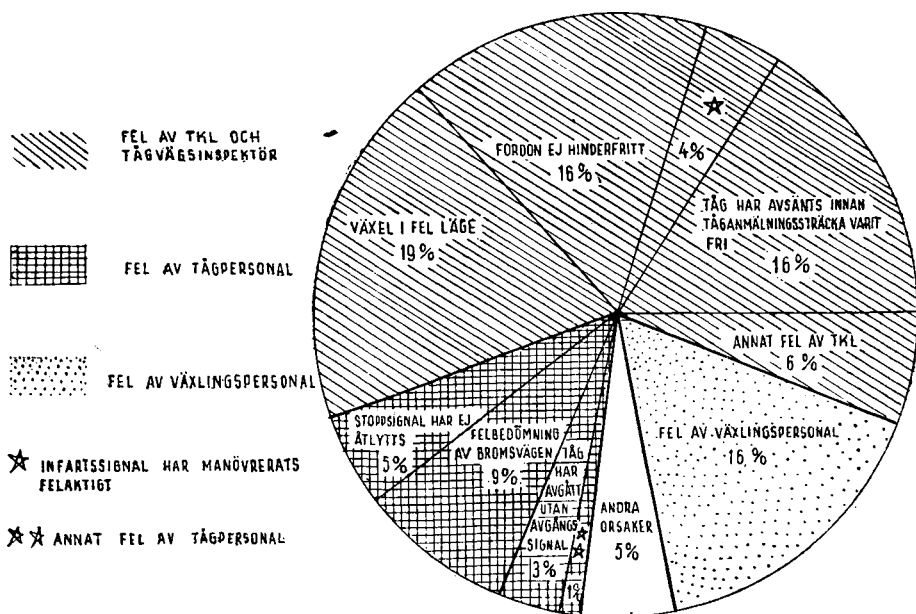
# Sammanstötningar vid tågrörelse och allvarliga tillbud därtill åren 1941—1950

## Procentuell fördelning efter orsaker

| | Sid. |
|---|---|
| Diagram till tab. II b) ..... | 26 |

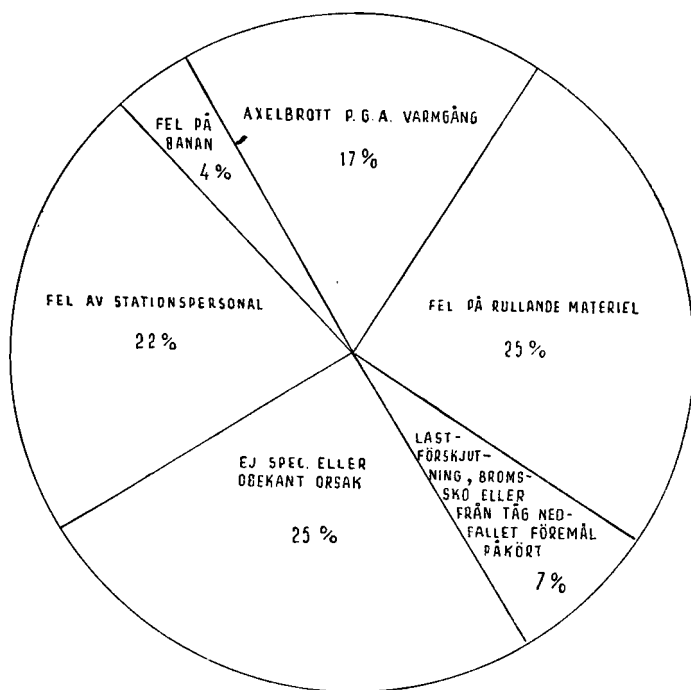
## Urspårningar vid tågrörelse år 1950

## Procentuell fördelning efter orsaker

| | Sid. |
|---|---|
| Diagram till tab. III ..... | 28 |

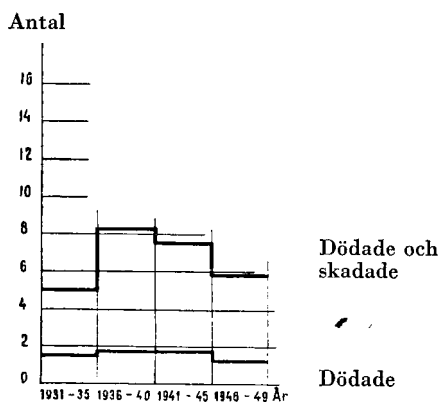
**Vid tågdrift dödade och skadade resande**  
 (Medeltal för 5-årsperioder 1931—1945 samt 4-årsperioden 1946—1949)

Per 10 milj. resande

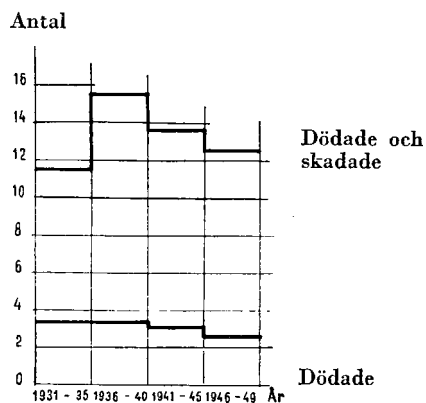
Per 1 miljard personkm

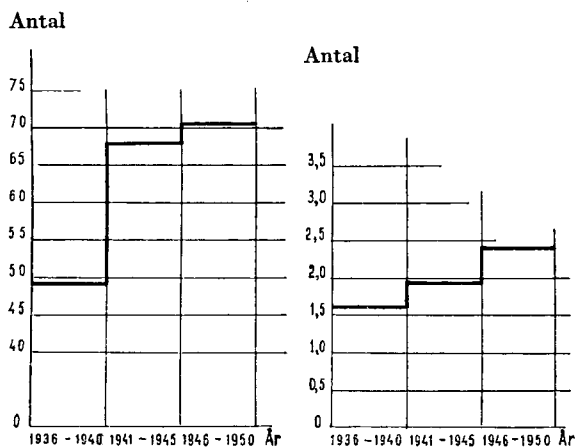
**Antal olycksfall i arbete**  
(Medeltal för 5-årsperioder 1936—1950)

Per 1 milj. tågkm      Per 1 milj. vagnaxelkm

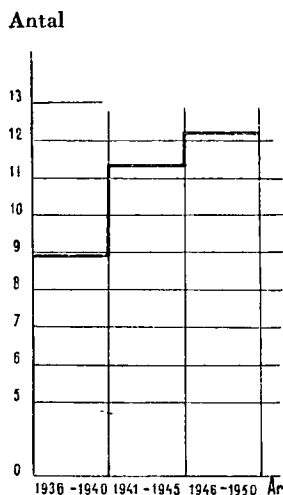
Per 100 tjänstehavare
